**INVENTARISATIE VAN POMPGEMALEN IN HET  
VLAAMSE GEWEST EN PRELIMINAIR  
ONDERZOEK NAAR DE SCHADE VAN DIVERSE  
POMPTYPES OP VISSSEN NA GEDWONGEN  
BLOOTSTELLING**

E. Germonpré, B. Denayer, C. Belpaire en F. Ollevier

Dec. '94

IBW.Wb.V.R.94.21

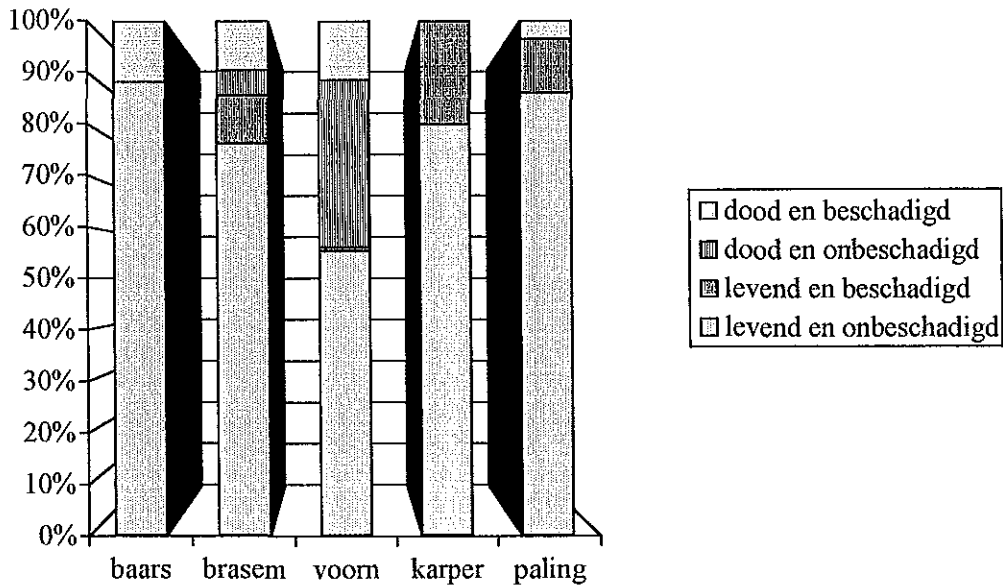
fig. 3.13. Verdeling van vis schade en mortaliteit bij een vijzelpompgemaal

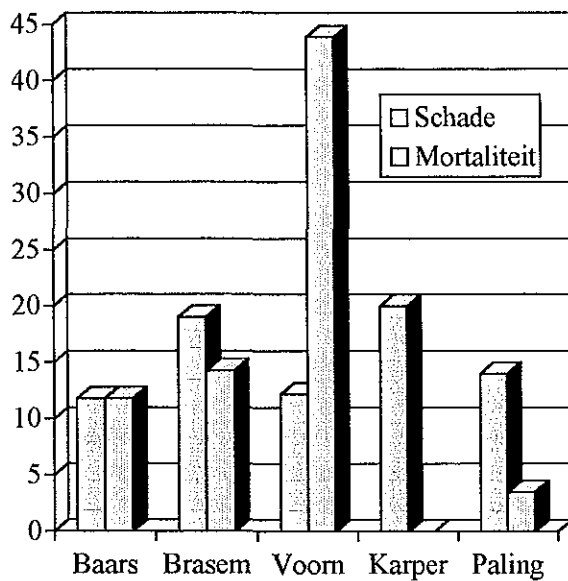
Fig. 3.14. Relatie tussen vis schade en mortaliteit (in %) bij vissen na passage doorheen de vijzel

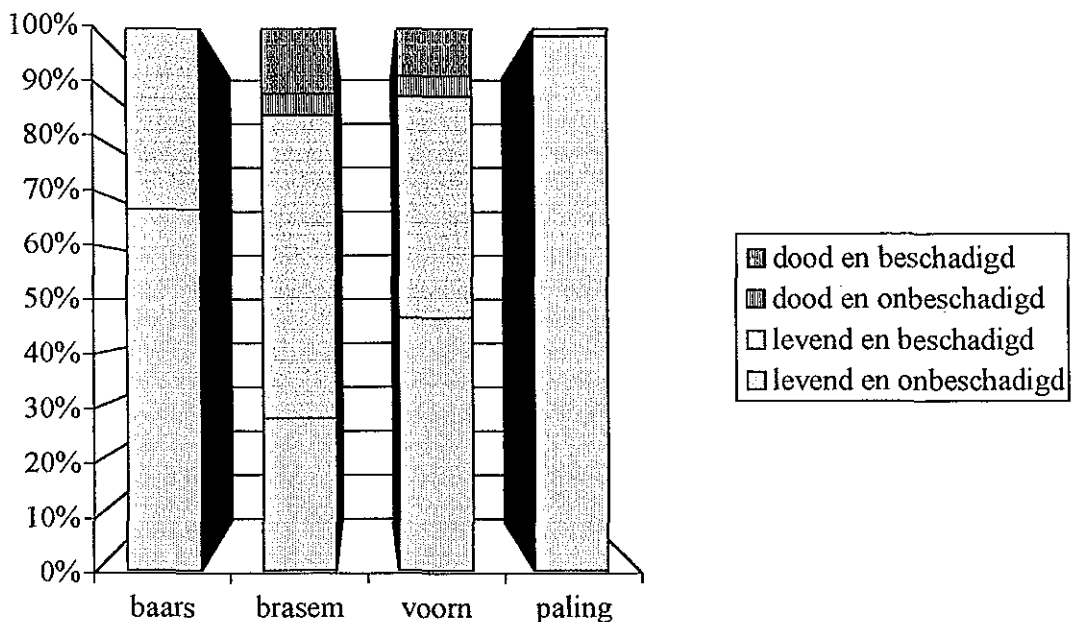
Fig. 3.15 Verdeling van visschade en -mortaliteit bij een centrifugaalpomproef

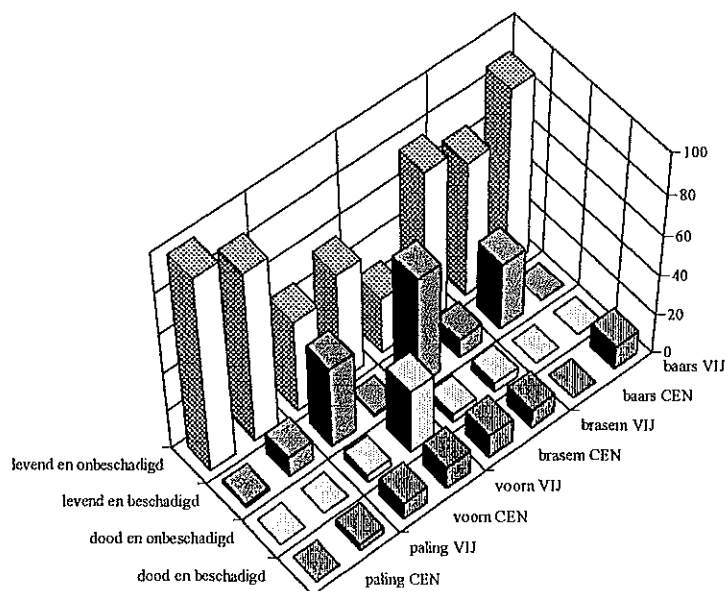
Fig. 3.18. Vergelijking van visschade- en mortaliteitsverdeling bij vissen na passage door een centrifugaal- of vijzelpompgemaal.

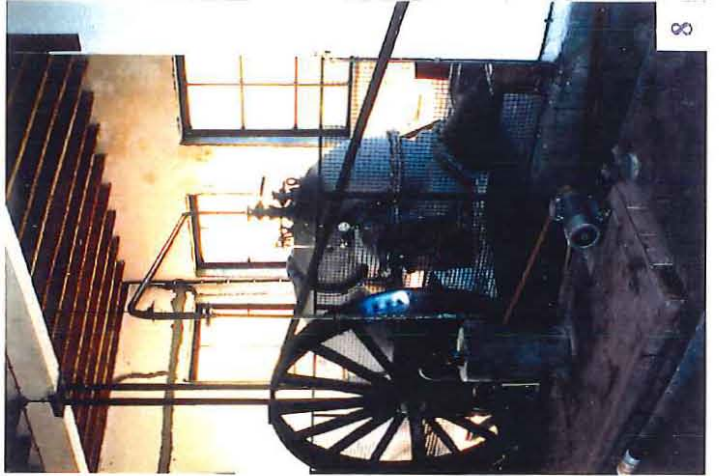
- Foto 5      Het opvangnet
- Foto 6      De centrifugaalpomp
- Foto 7      Het gebouw met het pompemaal (buitenzicht)
- Foto 8      De aandrijving van de centrifugaalpomp
- Foto 9      De meest opvallende visschade bij centrifugaalpompen

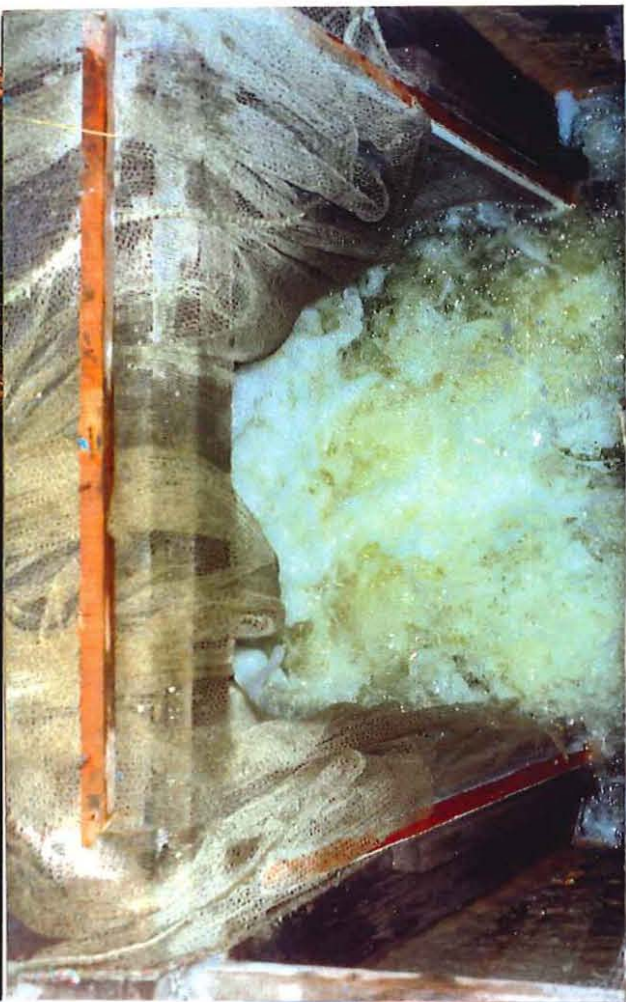
- Foto 10     De meest opvallende visschade bij vijzelpompemalen
- Foto 11     Het gebouw waarin de vijzel is opgesteld.
- Foto 13     Het opvangnet bij de vijzelpomp

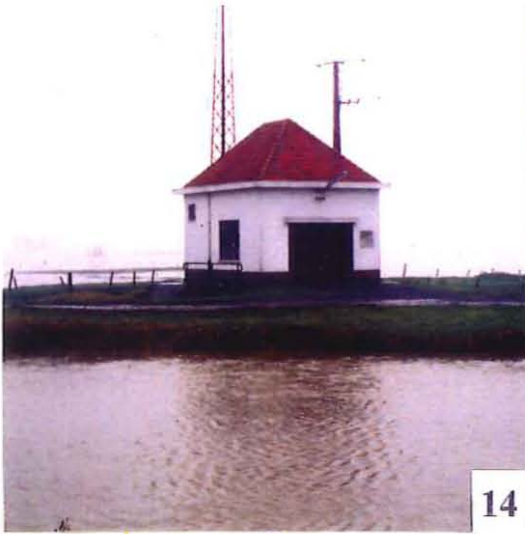
- Foto 14     Het gebouw waar de schroefpompen in opgesteld staan
- Foto 15     Visschade (decapitaties) bij karper en voorn
- Foto 16     Schaafwonde bij de paling
- Foto 17     Decapitaties bij voorn, kneuzing bij paling
- Foto 18     Restanten van vissen
- Foto 19     Huidrestanten van paling en kneuzing bij paling
- Foto 20     Decapitaties, wervelbreuk en visrestanten

De Stenensluisvaart te Woumen (West-Vlaanderen), stroomt van het natuurreservaatgebied de 'Blankaart' naar de IJzer toe (fig.3.10). Op deze vaart staat een schroefpompgemaal (bijlage foto 14). Het gemaal pompt het water van de Stenensluisvaart in de IJzer. Het pompgemaal wordt beheerd door de Zuidijzerpolder en de Landelijke Waterdienst. In het bouwwerk zijn 2 verticale open schroefpompen geplaatst, elk met een debiet van 60 m<sup>3</sup>/min en een toerental van 500 toeren per minuut. De pompen draaien ongeveer 1479 uren per jaar en werken volledig automatisch.
