Advies over het plan van aanpak voor watercrassula in het erkend natuurreservaat De Zegge

Adviesnummer:	<u>INBO.A.4290</u>
Auteurs:	Kevin Scheers, Jo Packet, Bram D'hondt, Tim Adriaens & Luc Denys
Contact:	Lode De Beck (lode.debeck@inbo.be)
Kenmerk aanvraag:	Vraag van 16 december 2021; ANB_2021_36
Geadresseerde:	Agentschap voor Natuur en Bos (ANB) T.a.v. Lennert Damen Lennert.damen@vlaanderen.be
CC:	Koninklijke Maatschappij voor Dierkunde Antwerpen T.a.v. Toon Deswert Toon.Deswert@kmda.org Agentschap voor Natuur en Bos T.a.v. Joris Janssens joris.janssens@vlaanderen.be

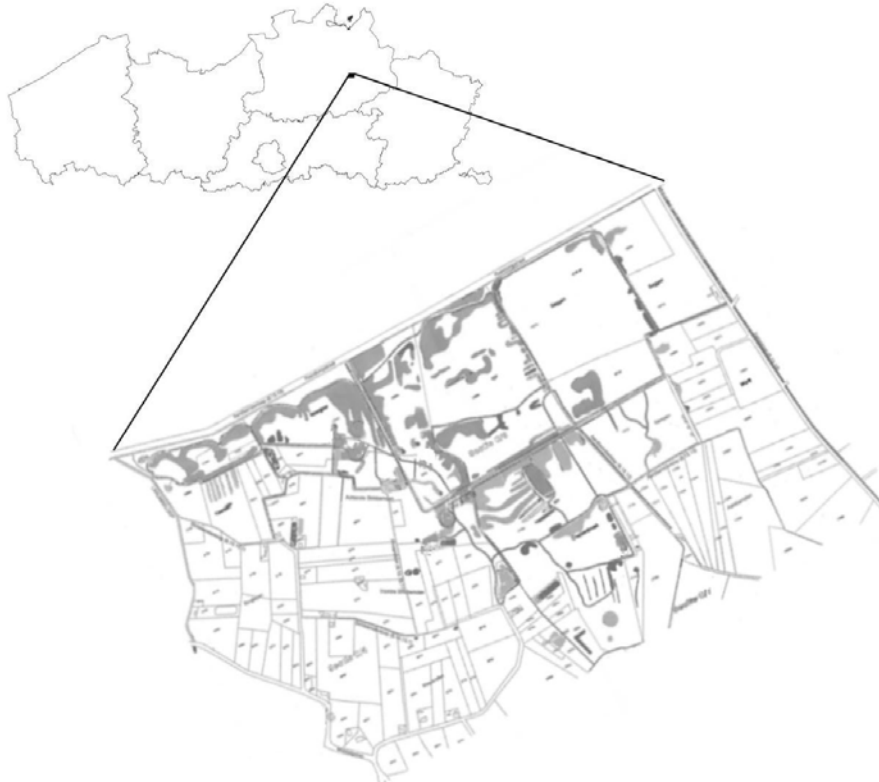
Figuur 1: Ligging en structuur natuurreservaat De Zegge.

Het natuurreservaat De Zegge is gelegen in de vallei van de Kleine Nete in het noorden van de gemeente Geel (figuur 1). Het gebied ligt tussen de Kleine Nete en het kanaal Bocholt-Herentals en wordt omringd door landbouwpercelen. Het is het oudste erkende natuurreservaat van Vlaanderen (sinds 1952) en het overgrote deel is eigendom van de Koninklijke Maatschappij voor Dierkunde Antwerpen (KMDA), met enkele aangrenzende percelen in eigendom van Agentschap voor Natuur en Bos (ANB) en vzw. Natuurpunt. Het gebied is niet vrij toegankelijk en wordt beheerd door de lokale beheerploeg. De landbouwpercelen rondom De Zegge liggen door inklinking van het veenpakket, ten gevolge van jarenlange drainage, beduidend lager dan het natuurreservaat zelf. Dit resulteert in grote hydrologische problemen in het reservaat en verdere verdroging van het gebied wordt momenteel tegengegaan door irrigatie met kunstmatig opgepompt grondwater (De Bie *et al.*, 2018). De totale oppervlakte van De Zegge bedraagt ruim 116 ha en omvat onder meer open water met vegetaties behorende tot de Europees beschermde habitats van nature eutrofe meren met vegetatie van het type Magnopotamion of Hydrocharition (3150), oligotrofe of mesotrofe wateren met oeverkruidgemeenschappen (3130_aom) en eenjarige dwargbiezenvegetaties (3130_na), rietkragen (3130_rbbmr), broekbos (91E0_vm), laagveen (7140_meso), drijftillen (7140_mrd), schraalgrasland (6230) en vochtige heide (4010). De bodem bestaat op de meeste plaatsen uit veen op glauconiethoudende, ijzerrijke zandgrond en de dijken doorheen het gebied zijn opgetrokken uit zand. Het gehele gebied wordt gevoed door kwelwater, opgepompt grondwater en verschillende kleine beekjes waarvan het water via grachten het gebied doorkruist. Het grondwater is licht zuur (rond pH 6) en vrijwel kalkloos. Het grond- en oppervlaktewater bevat hoge concentraties aan opgelost ijzer (Fe^{2+}) vanwege de glauconiethoudende zandgrond (De Bie *et al.*, 2018). Door de ligging van het gebied in een

intensief landbouwlandschap is er sprake van eutrofiëring wat zich uit in verarmde watervegetaties en periodieke fytoplanktonbloei in verschillende waterpartijen. Ook de terrestrische habitats hebben te maken met eutrofiëring door stikstofdepositie (De Bie *et al.*, 2018). De eutrofiëringsproblematiek van De Zegge is reeds lang gekend (Symoens *et al.*, 1981, Van Speybroeck *et al.*, 1981) en blijft ook nu nog aan de orde door de kwaliteit van het opgepompte grondwater en de in de waterbodem opgebouwde voedselrijkdom. De dijken en grachten doorheen De Zegge compartimenteren, in meer of mindere mate, het gebied in zeven delen (figuur 1).

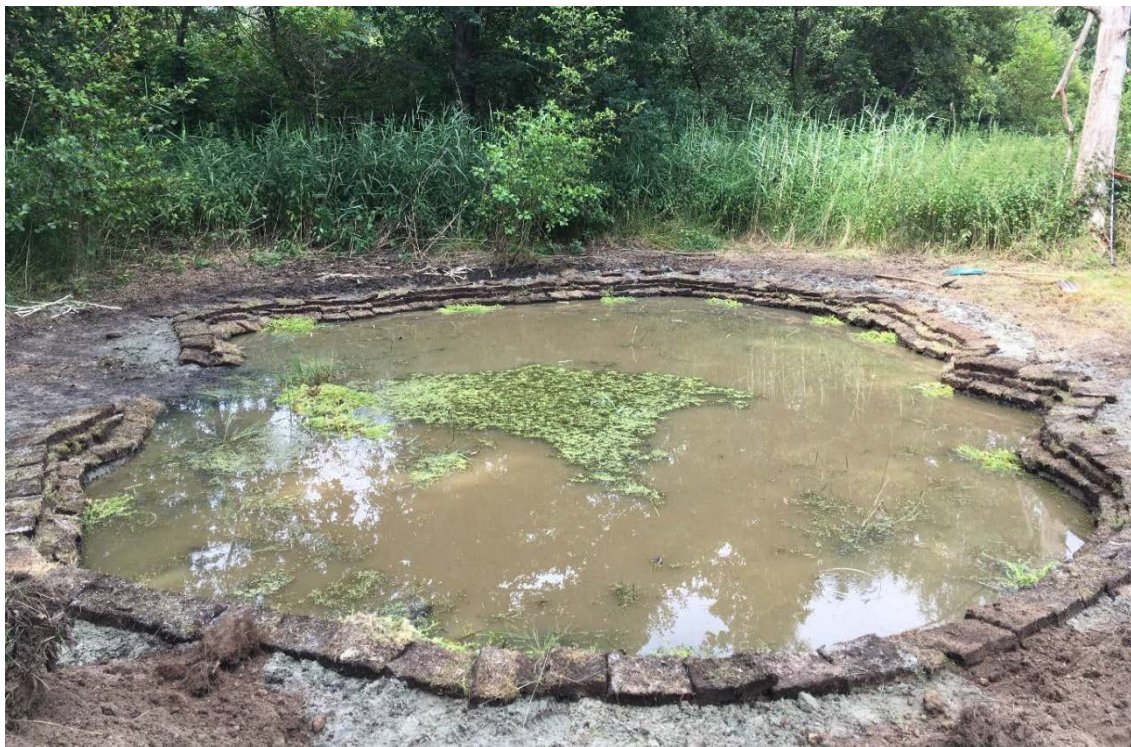
Figuur 3: Na het manueel plaggen van de oever van de poel in het Weike van de Peer (ANTGEE0879) in 2020 werden plaggen op de oever aangebracht en concurrerende soorten geïntroduceerd om watercrassula geen ruimte te geven. (Foto: Toon Deswert)

Een kleine ronde poel in het Weike van de Peer. Dit perceel wordt jaarlijks begraasd. Het is niet exact gekend wanneer watercrassula deze locatie heeft gekoloniseerd, vermoedelijk was dit in 2014-2015. Enkele jaren later was de gehele poel dichtgegroeid met watercrassula. In 2018 werd de poel machinaal geschoond met het oog op eliminatie van watercrassula. Het daaropvolgende jaar bleek watercrassula terug uit te schieten. In 2020 werd de poel deels leeggepompt (naar de reeds met watercrassula besmette poel ANTGEE0880, ten oosten) om het waterniveau te verlagen en werden de oevers manueel geplagd. Op de open bodem

rondom de poel werden plaggen aangebracht met goed ontwikkelde moerasvegetatie elders uit het gebied en in het open water werden moerashertshooi (*Hypericum elodes*) en kikkerbeet (*Hydrocharis morsus-ranae*) ingebracht (figuur 3). Tijdens het veldbezoek werden er in het open water nog twee strengen watercrassula aangetroffen. De poel was verder begroeid met mannagrass (*Glyceria fluitans*) en waterranonkel (*Ranunculus aquatilis s.l.*). De oever (op de aangebrachte plaggen) werd ingenomen door mannagrass en er werd geen watercrassula gevonden.

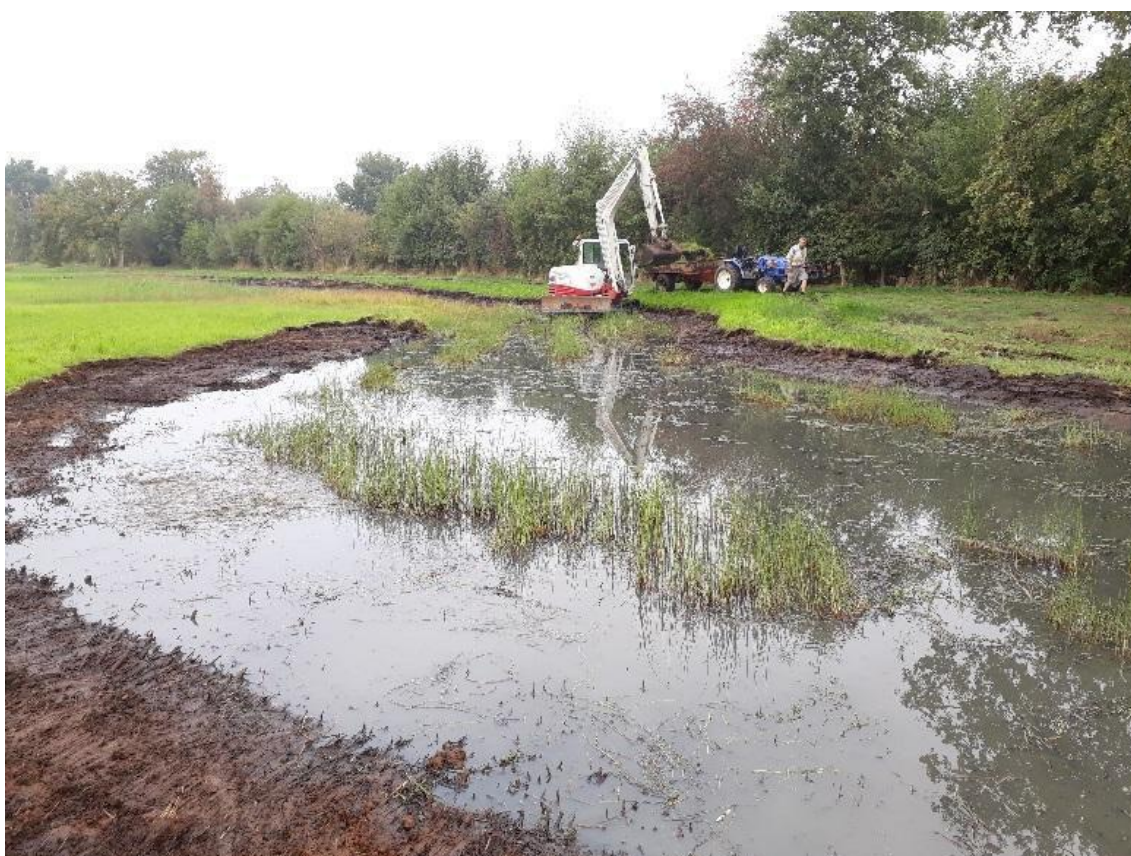
Figuur 4: Poging tot bestrijding van watercrassula door machinaal afplaggen van de oever van de poel te Cruysenbroek in 2018. (Foto: Toon Deswert)

Grotere haarden vormen een meer complexe uitdaging. Grootschalige machinale ingrepen, zoals door de KMDA uitgevoerd op een poel in het Cruysenbroek in september 2018, blijken inefficiënt. Hierbij werd de poel machinaal compleet geruimd, met manuele nazorg op de oevers. Momenteel komt de soort er echter terug vlakdekkend voor.

In deze relatief grote (1.486 m²), ondiepe poel in het Cruysenbroek is watercrassula al een tiental jaar aanwezig. De poel zelf werd gegraven in 2010 op veenbodem en werd snel door watercrassula gekoloniseerd. In 2013 was watercrassula vleksgewijs aanwezig en in de droogvallende zones lokaal als matten. Vanaf 2015 werd watercrassula hier manueel bestreden, echter zonder succes. In september 2018 werd de gehele oever machinaal geplagd, zonder de poel eerst droog te leggen (figuur 4). In 2019 werd hergroei van watercrassula zorgvuldig manueel verwijderd, maar dit bleek niet tot eliminatie te leiden. In 2020 werd de nazorg niet verdergezet omdat watercrassula al terug grote delen van de poel innam en manuele bestrijding niet langer haalbaar bleek. In 2021 bleek watercrassula de gehele plas te domineren, vermoedelijk juist gefaciliteerd door de plagwerkzaamheden die resulteerden in open, onbegroeide bodem.

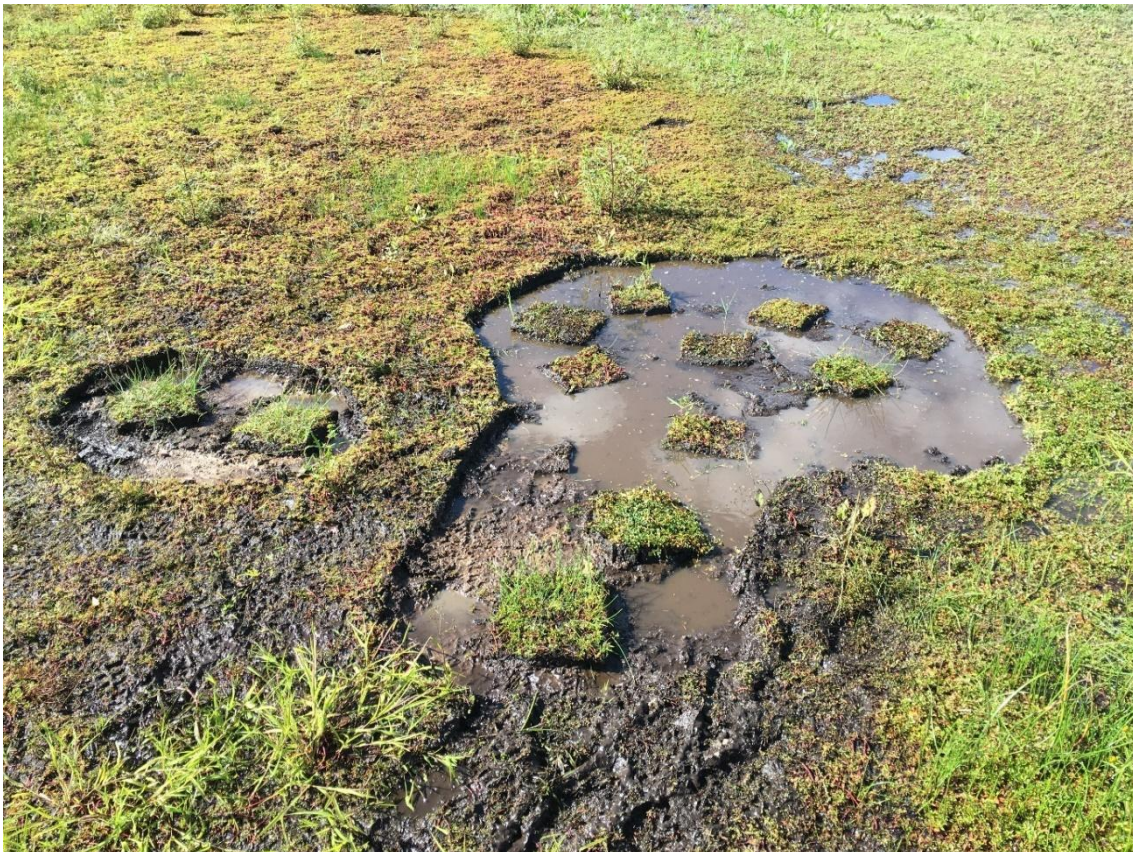
Figuur 5: Op locatie 9 werd watercrassula in 2020 manueel weggeplagd en plaggen met waterlepelkje aangebracht. In 2021 bleek watercrassula nog steeds lokaal aanwezig te zijn tussen de dichte inheemse vegetatie. (Foto: Toon Deswert)

In watervlakken 1.1 is deze plas samengenomen met de aangrenzende plas ten westen onder de code ANTGEE0182 (dit wordt gewijzigd in Watervlakken 1.2, Scheers *et al.* 2022). Het gaat hier dus enkel om ANTGEE0182 partim Oost ('Nieuwe plas'; zie figuur 2). Het betreft een relatief ondiepe, maar vrij grote plas (9.158 m²) met een plas-dras zone aan de zuidelijke oever met onder andere moerashertshooi en waterlepeltje. Deze zone valt in de zomer doorgaans droog maar is geïnundeerd in het winterhalfjaar. Watercrassula werd hier voor het eerst aangetroffen in de plas-draszone in 2020. Het betrof een kleine besmette oppervlakte van ongeveer 1 m² en de soort is datzelfde jaar nog manueel bestreden. Watercrassula werd zeer lokaal zorgvuldig afgeplagd en in de geplagde zones werden plaggen met waterlepeltje ingebracht om successie te versnellen (figuur 5). In het najaar 2020 en het nate 2021 kon door de hoge waterstand geen nazorg worden uitgevoerd. Tijdens het veldbezoek eind 2021 bleek watercrassula nog steeds lokaal aanwezig tussen de inheemse vegetatie, die wel werd gedomineerd door waterlepeltje.
