Advies over de kaaimuurvegetaties langs de Oude Dender te Dendermonde

Adviesnummer:	<u>INBO.A.3479</u>
Datum advisering:	31 augustus 2016
Auteur(s):	Wouter Van Landuyt
Contact:	Bart Vandevoorde (bart.vandevoorde@inbo.be)
Kenmerk aanvraag:	e-mail op datum van 17 augustus
Geadresseerden:	Waterwegen en Zeekanaal NV Afdeling Bovenschelde T.a.v. Nathalie Devaere Guldensporenpark 105 9820 Merelbeke Nathalie.Devaere@WenZ.be
Cc:

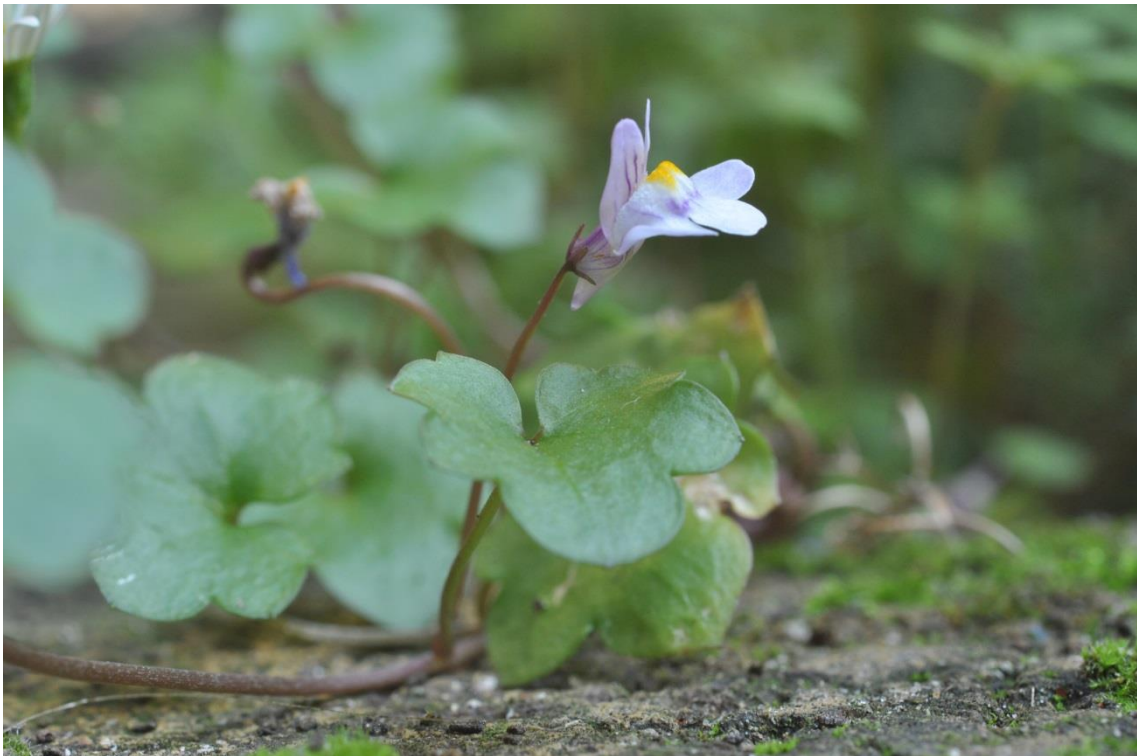
Figuur 1: *Muurleeuwenbek*, een algemene, eenjarige, kruidachtige plant die bijna uitsluitend op muren groeit en zeer talrijk is op de kaaimuren van de Oude Dender in Dendermonde.

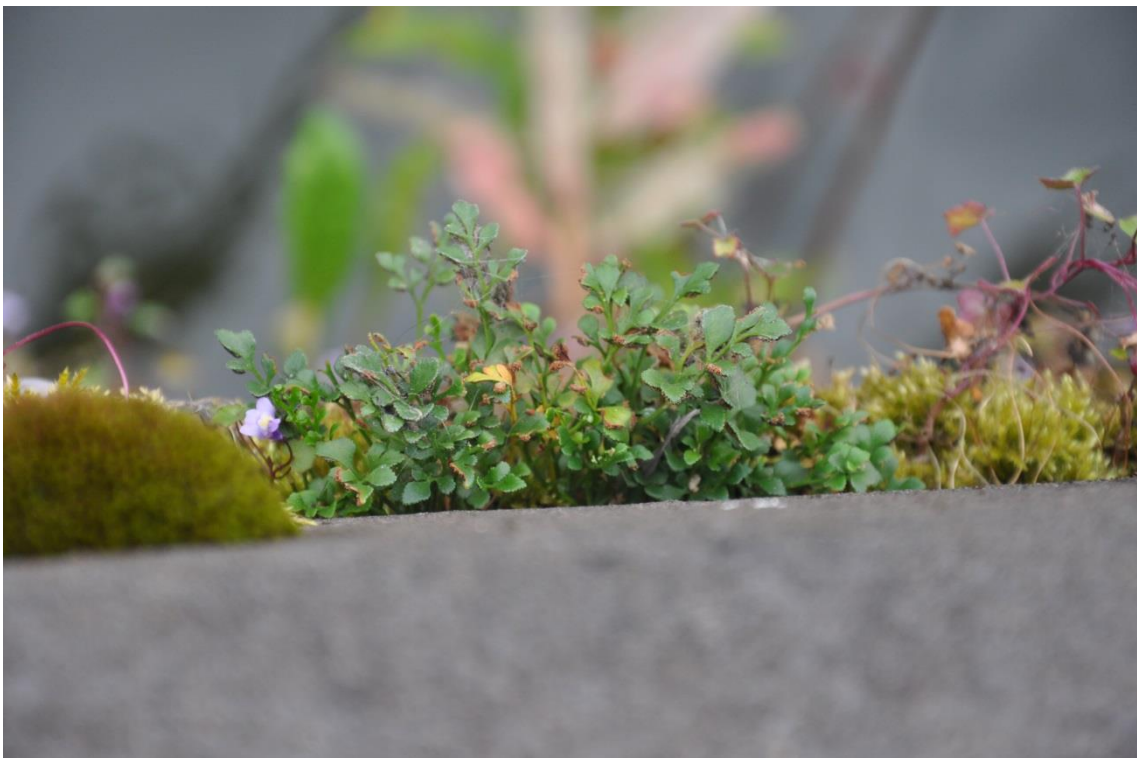
Figuur 2: *Muurvaren* met links in beeld ook een bloemetje van *muurleeuwenbek*, de soort is vooral talrijk op de noordelijke kaaimuur.

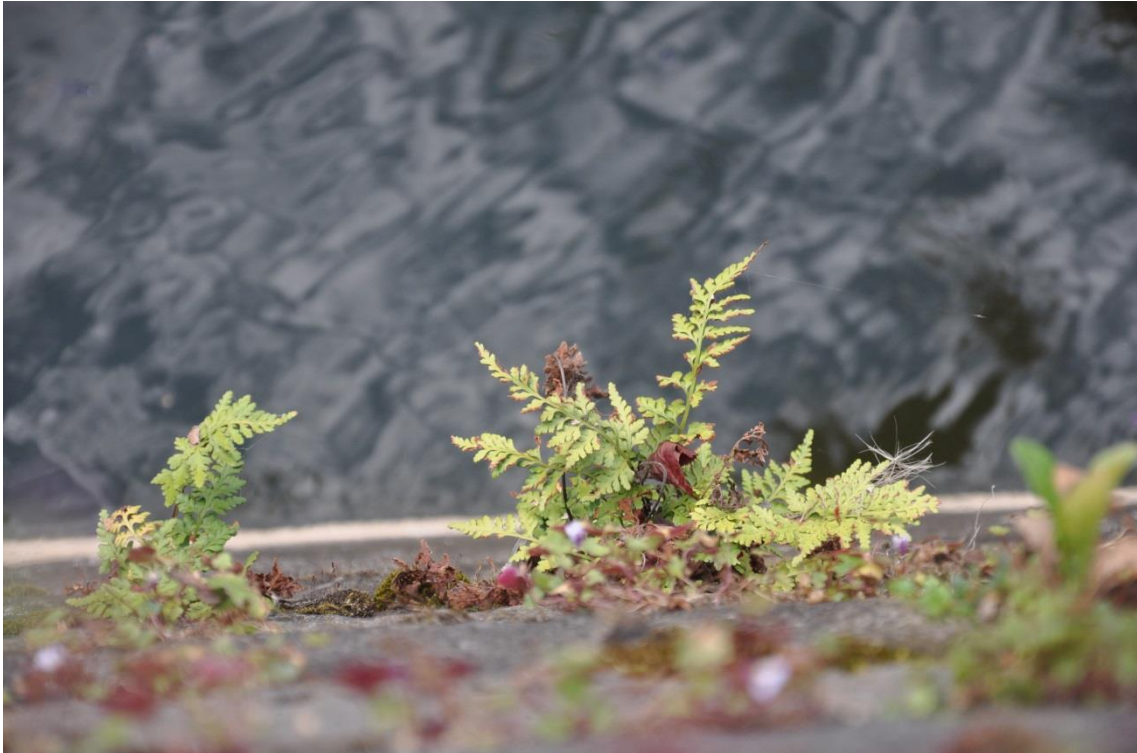
Figuur 3: *Zwartsteel*, een zeer zeldzame varen in Vlaanderen waarvan op de kaaimuren van de Oude Dender in Dendermonde slechts twee individuen werden aangetroffen.

Bij herstelbeheer (hervoegeen of vervangen van arduinblokken) kunnen de groeiplaatsen van de meest zeldzame plantensoorten (in dit geval vooral *schubvaren*, Fig. 11, en *zwartsteel*, Fig. 10) best gespaard worden. Indien dit niet mogelijk is omdat net op die plaatsen delen van de kaaimuur moeten vervangen worden kan getracht worden om de arduinblokken rond de voeg van de zeldzame plant er integraal uit te lichten en nadien terug te plaatsen. Indien dit het geval is en deze muurfragmenten moeten tijdelijk opzij gezet worden dan is het aangewezen aarde tegen de achterkant van de fragmenten te plaatsen zodat de planten niet te veel uitdrogen.

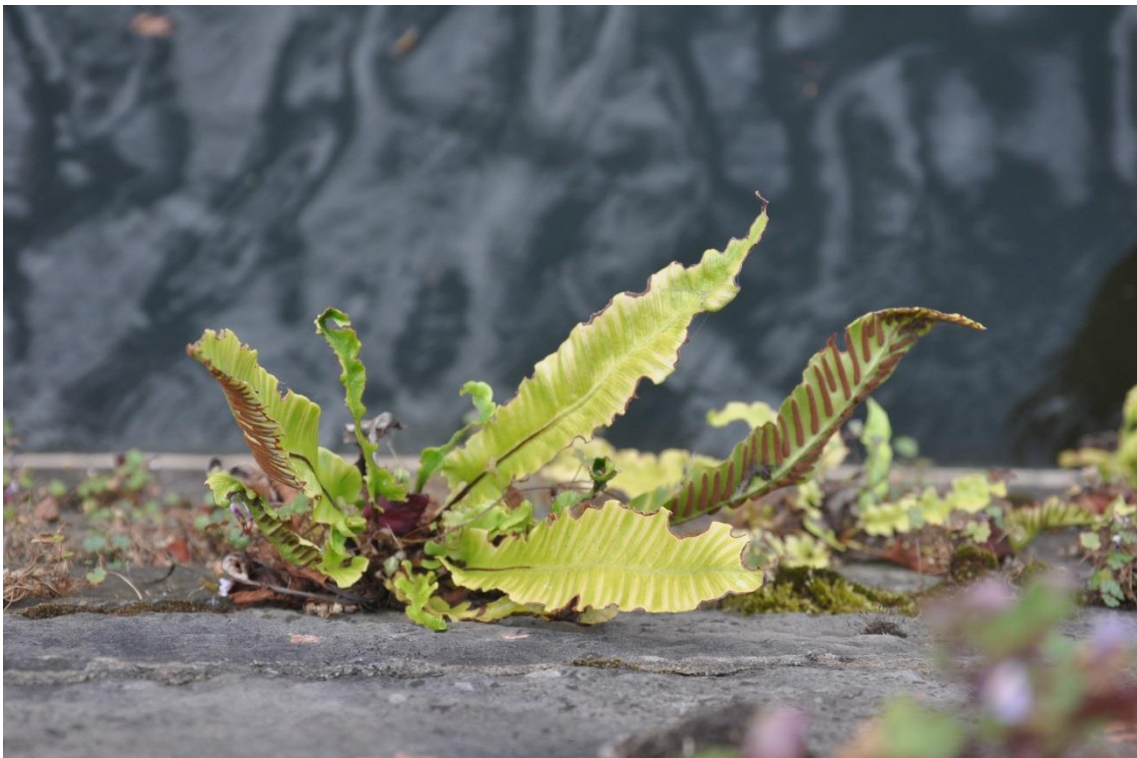
Figuur 4: *Tongvaren* komt met een beperkt aantal exemplaren voor op de oude kaaimuren.

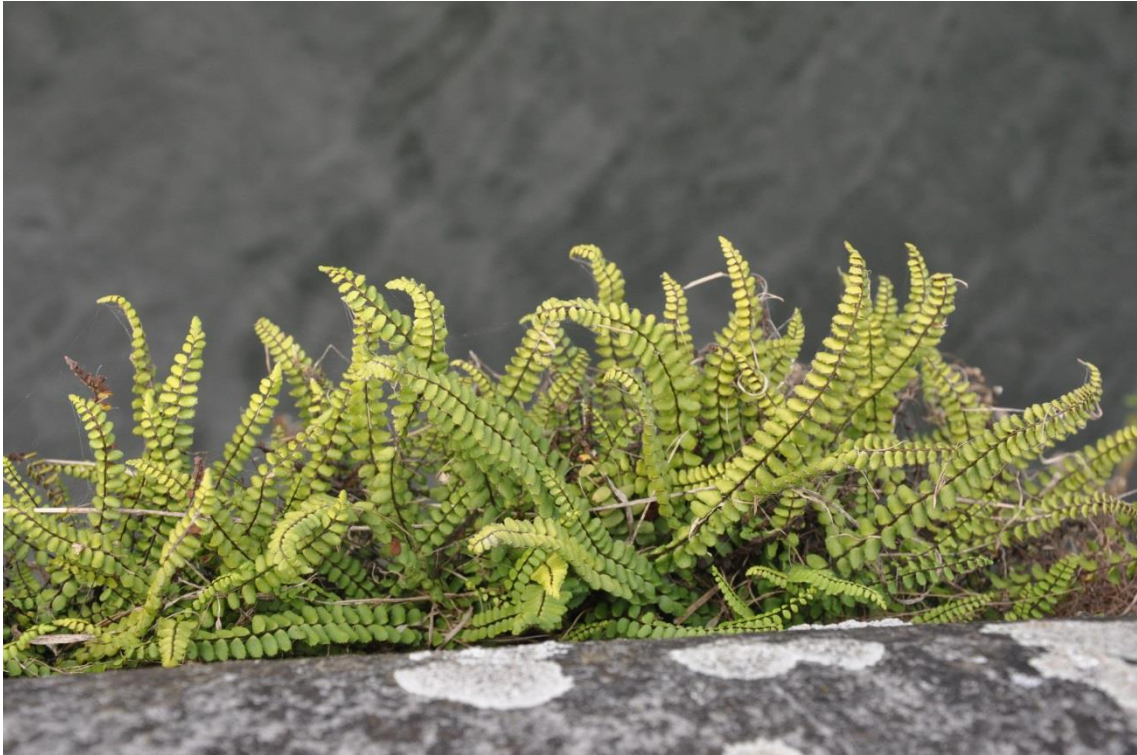
Figuur 5: *Steenbreekvaren* is vooral talrijk aanwezig langs de zuidelijke kaimuur (schaduwkant). In tegenstelling van wat de naam zou doen vermoeden veroorzaakt de soort geen problemen voor de stabiliteit van de kaaimuren.

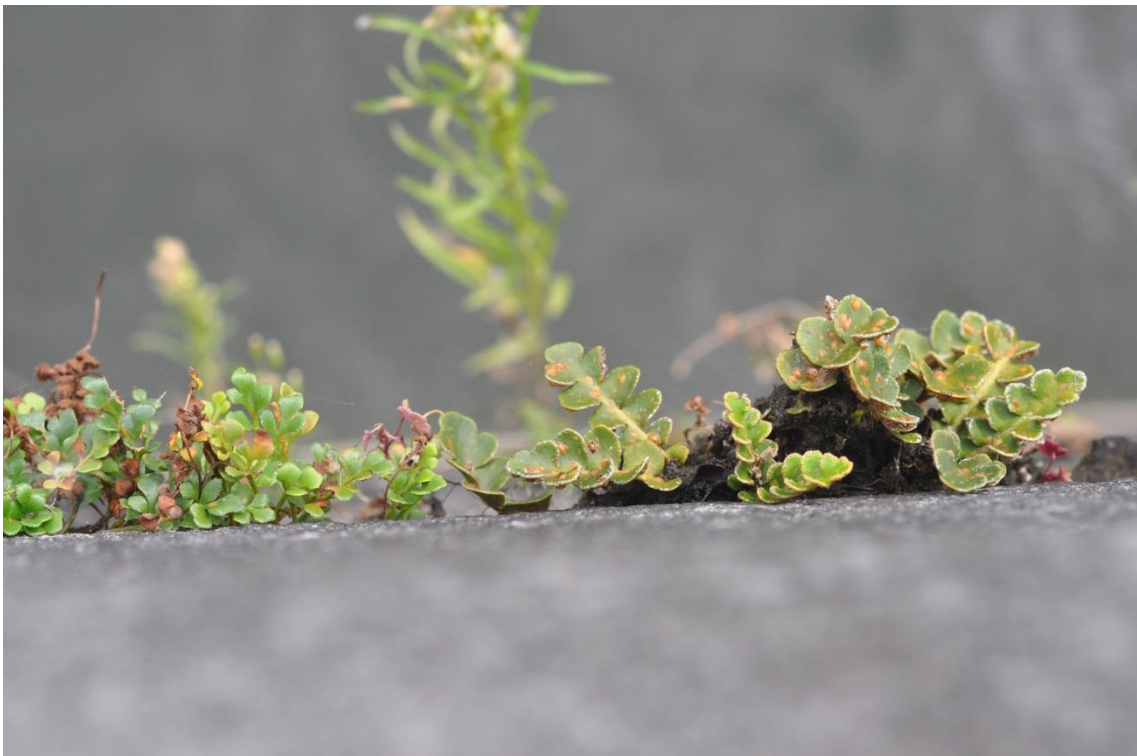
Figuur 6: *Schubvaren* is de meest zeldzame inheemse soort die op kaaimuren van de Oude Dender werd aangetroffen. Op de foto is links de talrijk aanwezige *muurvaren* te zien en rechts *schubvaren* die slechts met één exemplaar aanwezig is.

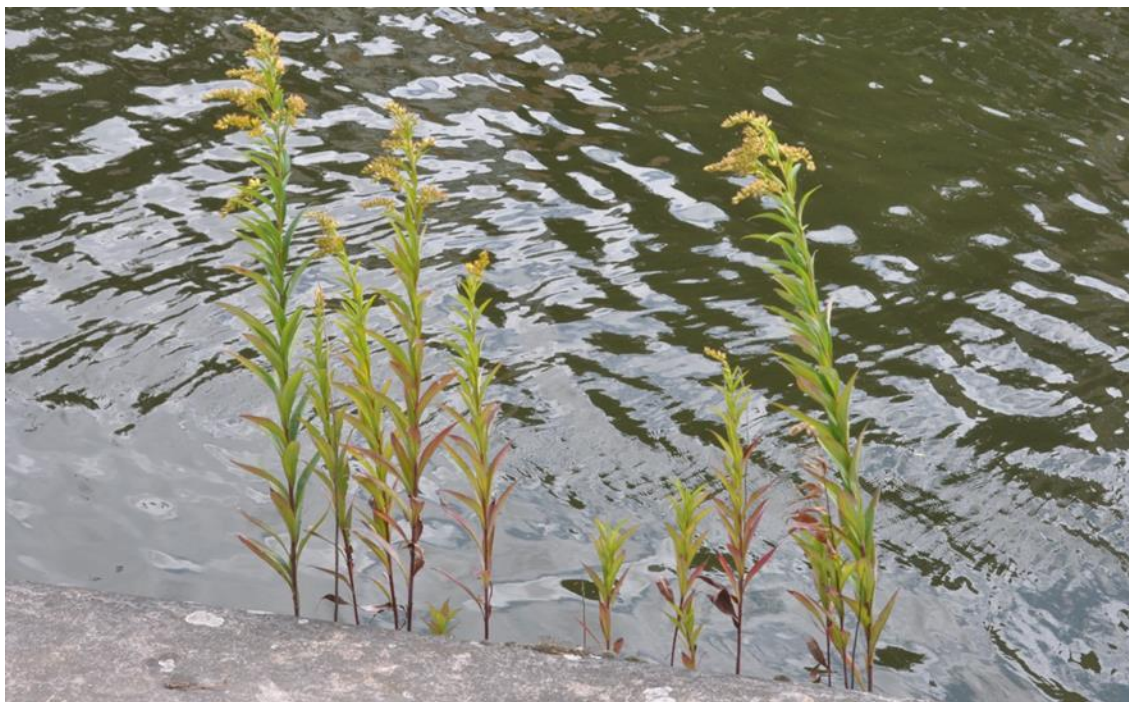
Hoewel op de soortenlijst talrijke uitheemse soorten vermeld staan zijn weinig soorten ervan invasief. *Bezemkruid* is erg talrijk in alle verstedelijkte milieus maar stelt in Vlaanderen nauwelijks problemen voor de biodiversiteit. De enige vermeldingswaardige soort is *late guldenroede* (*Solidago gigantea*) die een kleine groeiplaats heeft nabij de brug aan de Ridderstraat. Hoewel de soort wortelstokken heeft, kunnen de planten vermoedelijk wel eenvoudig verwijderd worden aangezien ze momenteel maar over een afstand van 50 cm aanwezig zijn en enkel in de voeg onder de bovenste deksteen.

Figuur 12: *Late guldenroede*, een invasieve soort met een kleine populatie nabij de brug aan de Ridderstraat.

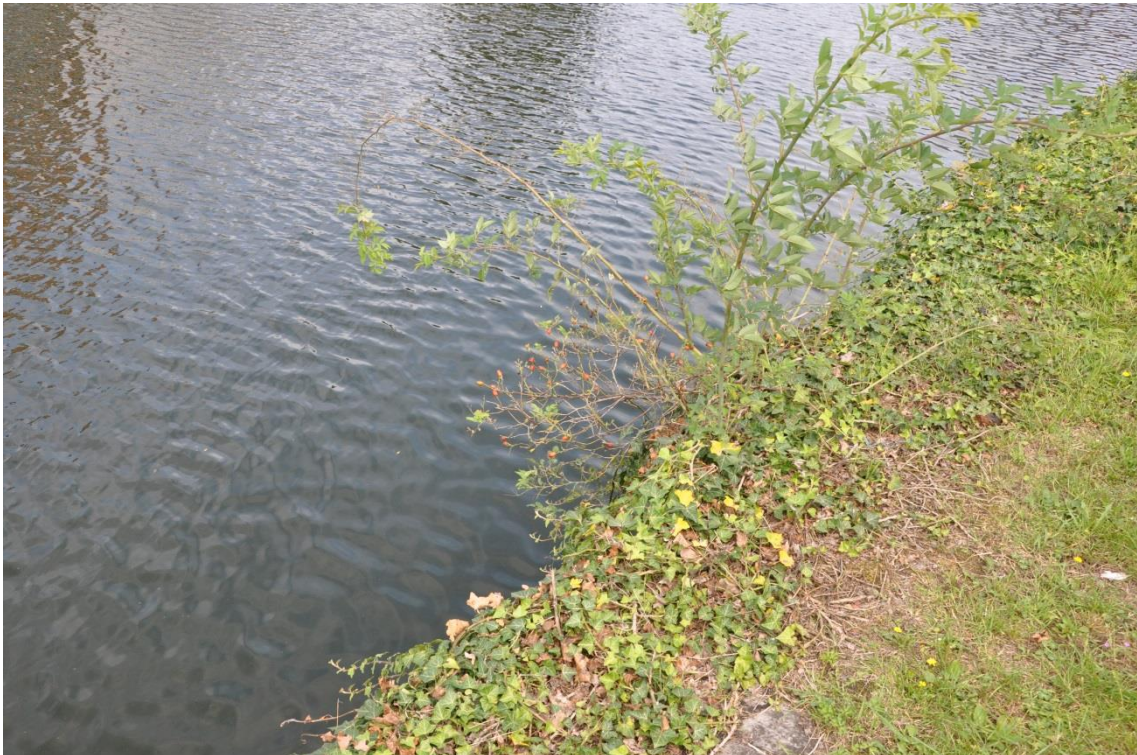
Tal van struiken en bomen komen voor op de kaaimuren van de Oude Dender. De meest frequente soorten zijn wilgen (*boswilg*, *schietwilg* en *grauwe wilg*), *ruwe berk*, *es*, *zwarte els* maar hier en daar staat ook een *gewone vlier* of een *hondsroos*. Omdat deze soorten houtachtige wortels hebben kunnen ze op termijn schade veroorzaken aan de stabiliteit van de kaaimuren. Deze soorten komen verspreid voor over de gehele lengte van de kaaimuren en zijn bijgevolg niet in detail in kaart gebracht. Naast deze struiken of bomen komen er ook nog twee klimplanten voor die met hun houtige wortels schade kunnen veroorzaken. Dit zijn met name *klimop* en *bosrank*. Beide komen elk maar op één locatie voor en in beperkte hoeveelheden zodat ze makkelijk te verwijderen zijn.

Figuur 14: *Klimop* en *gewone vlier*, beide soorten die met hun houtige wortels schade kunnen veroorzaken aan de kaaimuur.

Een optimaal beheer bestaat uit een regelmatige (minimaal tweejaarlijks) controle van de kaaimuren op alle houtachtige gewassen en de vroegtijdige verwijdering ervan vooraleer er schade optreedt en delen van de kaaimuren moeten vervangen worden. Dit is waarschijnlijk ook de meest kostenefficiënte aanpak. Er wordt best niet gewacht tot er schade optreedt vooraleer men ingrijpt. Snoeien tot aan de wortelbasis is dan vaak niet voldoende omdat vele houtachtige soorten zonder probleem vanuit de wortelbasis weer kunnen uitschieten, zeker wanneer de planten al enkele jaren oud zijn. Stobbenbehandeling met glyfosaat (enkel na de snoei het snoeivlak instrijken) is een oplossing maar hiervoor moet een specifieke afwijking gevraagd worden op de wetgeving betreffende het verbod van herbicidegebruik door openbare diensten. Informatie over deze regelgeving is te vinden op de website <https://www.zonderisgezonder.be/> van de Vlaamse Milieu Maatschappij.

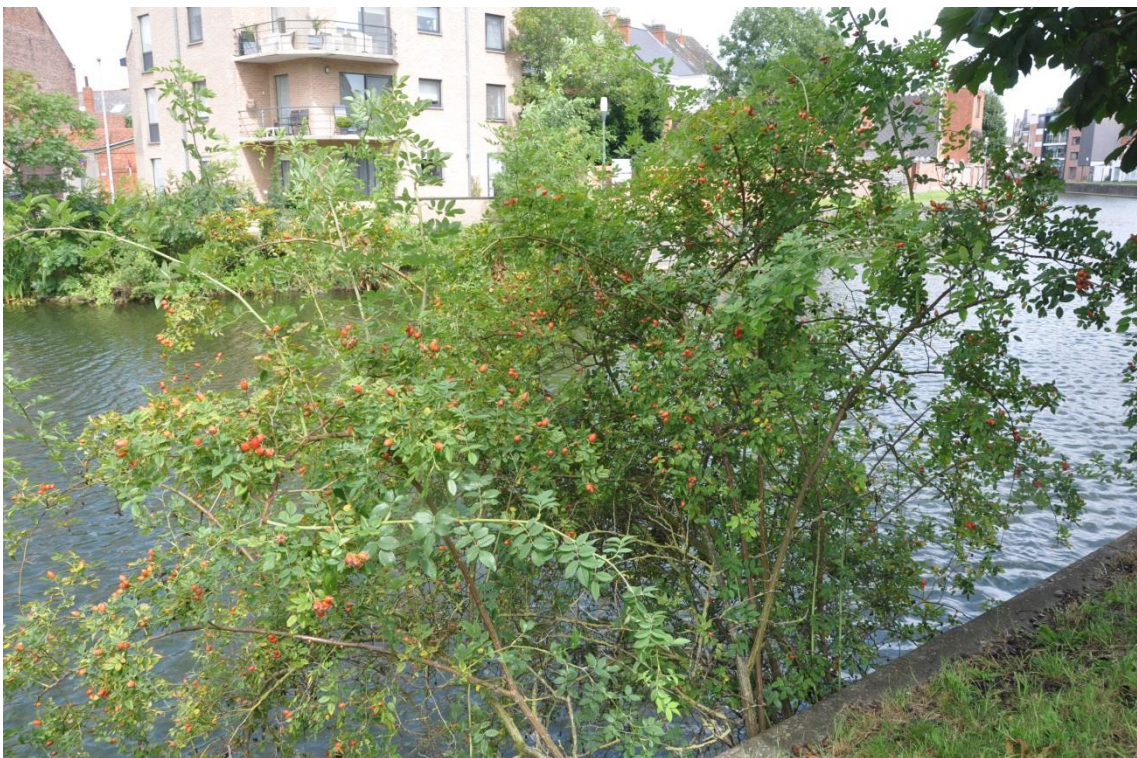
Figuur 16: Een fors uitgegroeide *hondsroos* die zich onder de deksteen van de kaaimuur genesteld heeft en schade aan de stabiliteit van de toplaag van de kaaimuur kan veroorzaken.
