Advies over afweersystemen voor grondpredators op het Sternenschiereiland te Zeebrugge

Adviesnummer:	<u>INBO.A.3467</u>
Datum advisering:	31 augustus 2016
Auteur(s):	Eric Stienen, Nicolas Vanermen, Hilbran Verstraete & Marc Pollet
Contact:	Lieve Vriens (lieve.vriens@inbo.be)
Kenmerk aanvraag:	Mail op datum van 29 juni
Geadresseerden:	Mobiliteit en Openbare Werken Afdeling Maritieme Toegang T.a.v. Tim Gregoir Tavernierkaai 3 2000 Antwerpen tim.gregoir@mow.vlaanderen.be
Cc:

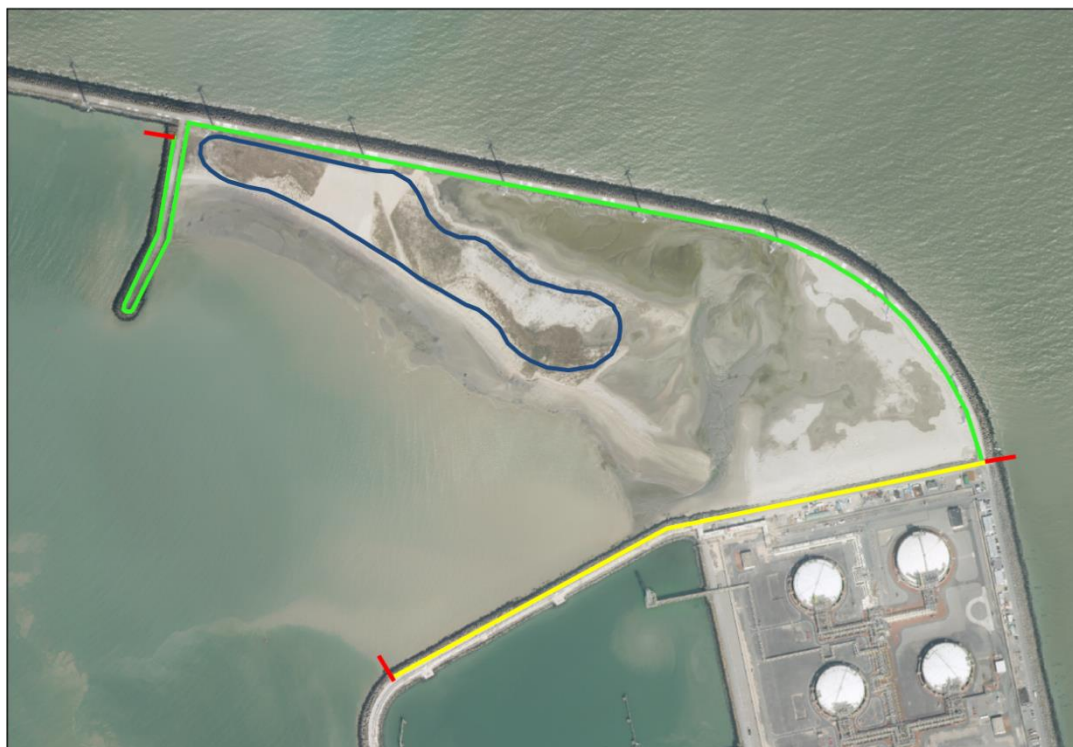
Figuur 1. Overzichtskaartje Sternenschiereiland, met in het geel de draad langs de LNG-dam (2009) met aan beide uiteinden een zeewaartse 'dwarse barrière' (rood), in het groen de elektrische bedrading langs de binnenzijde van de oostdam (2013) met op het uiteinde de bijkomende 'dwarse barrière' (rood), en in het blauw ten slotte een conceptvoorstel van een eventueel nieuw te plaatsen afrastering.

Om vossen, verwilderde katten en grotere marterachtigen tegen te houden werd na het broedseizoen van 2009 een automatische toegangspoort geplaatst ter hoogte van de LNG-dam en werd in het verlengde van deze poort langs de buitenzijde van de LNG-dam een 2 meter hoge gaasafsluiting geplaatst, dit om te voorkomen dat de vos vanuit de richting van Heist op het Sternenschiereiland zou kunnen geraken. Aan beide uiteinden liep deze gaasafsluiting zeewaarts tot over de blokken (zie figuur 1 & bijlage 2). Op het schiereiland zelf werden door ANB vossenvallen uitgezet (inloopkooien met lokaas). Met deze kooien werden verschillende malen jonge, onervaren vossen gevangen, maar nooit een volwassen vos. Dankzij de afsluiting bleef het schiereiland 2 broedseizoenen (2010 & 2011) vos-vrij, met opnieuw voorzichtig toenemende aantallen broedvogels als gevolg. Bij aanvang van het broedseizoen van 2012 bleek de afsluiting op de twee plaatsen waar die in het water gaat (in de buurt van de toegangspoort en langs de LNG-dam) aan de onderkant volledig stukgeslagen te zijn door de golfslag. Gedurende datzelfde broedseizoen werden dagelijks verse vossensporen gevonden op het Sternenschiereiland en was het uiteindelijke broedsucces van de nog aanwezige sternes nihil. Tijdens de daaropvolgende winter (2012/2013) werd het hek volledig hersteld door Mobiliteit en Openbare Werken, afdeling Maritieme Toegang. Vóór de aanvang van het broedseizoen 2013 werd bovendien een bijkomende afrastering van elektrische bedrading langs de binnenzijde van de oostelijke strekdam rondom het Sternenschiereiland geplaatst en werd er een derde barrière aangebracht dwars op de waterlijn, om te voorkomen dat de vos met laag water via het slik op het schiereiland zou kunnen komen (zie figuur 1 & bijlage 2). Telkens weer werd vlak voor het broedseizoen of tijdens de vestigingsfase van de sternes geconstateerd dat deze maatregelen ontoereikend waren. Als urgentiemaatregel werd daarom zowel in 2014 als in 2015 een vos geschoten door het ANB. In 2014 verliep de rest van het broedseizoen

1. De vos kan met laag water toch rond de dwarse barrières. Bij springtij staat het slik rond de dwarse barrières met laagwater immers vrijwel helemaal droog en ook met minder extreme waterstanden zou de vos niet ver door het water hoeven waden om op het Sternenschiereiland te komen.
2. De vos kan door de mazen van de dwarse barrières. De huidige maaswijdte is 8-9 cm, terwijl meestal een maaswijdte van maximum 7 cm wordt aangeraden (bv. Long & Robley 2004). Courtens *et al.* (2009) adviseerden in deze specifieke context een maaswijdte van 4 cm, en vaak wordt zelfs een nog kleinere maaswijdte van 3 cm of minder aangeraden (Zoogdierenwerkgroep 2013, Agentschap voor Natuur en Bos 2014).
3. De vos beweegt zich onder de basaltblokken van de oostdam door, alwaar mogelijk een uitgebreid gangenstelsel ligt waarlangs de dwarse barrières eenvoudig omzeild kunnen worden.

4. De vos kan zonder veel moeite tussen de elektrische bedrading door. Er staat meestal weinig stroom op de draden (minder dan 2.5 kV), herhaaldelijk worden er stroomlekken vastgesteld en de draden staan vrij ver uit elkaar.

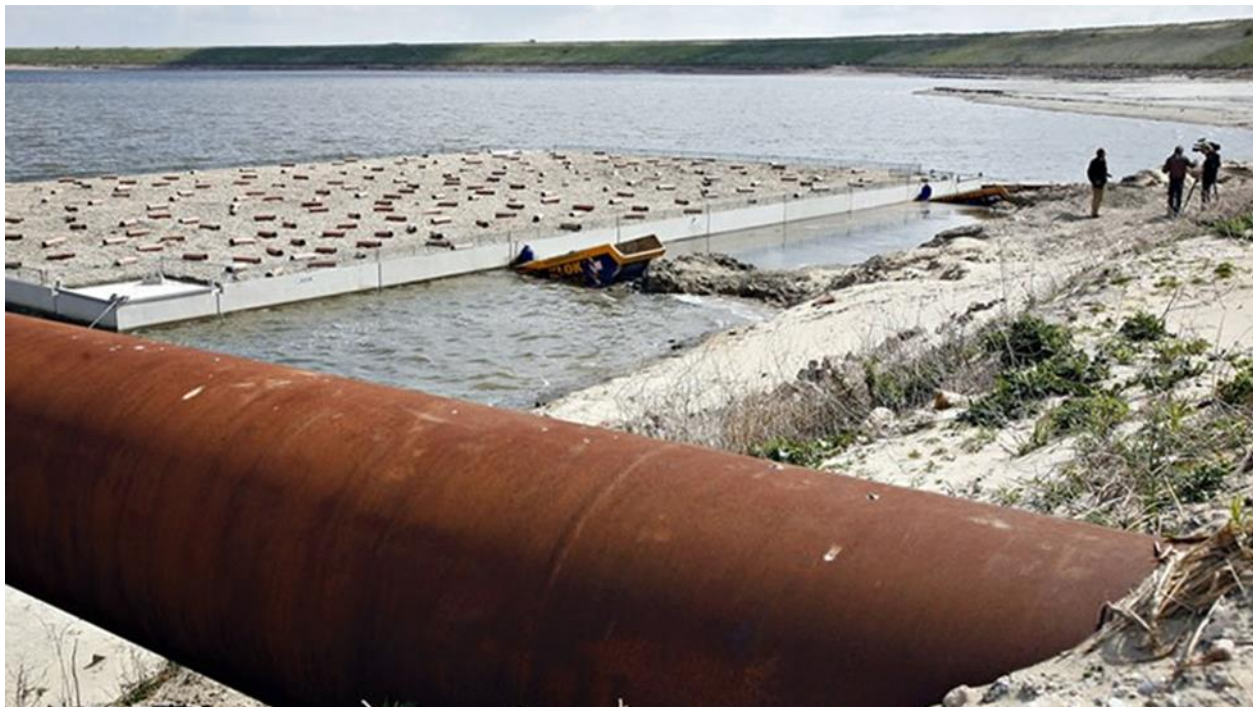
Figuur 2. Drijvend vogeleiland in de Slufter te Rotterdam. De ponton ligt hier nog tegen de kant, maar werd uiteindelijk verankerd op ongeveer 200 m van de oever. Het eiland is voorzien van een ondergrond van kiezels, schuilgelegenheid voor de kuikens en is afgerasterd zodat de kuikens niet in het water kunnen vallen.

Het INBO is er nog steeds van overtuigd dat de enige echt afdoende maatregel om de drie sternensoorten te beschermen tegen de vos (en andere predatoren) erin bestaat om een eiland te voorzien op voldoende grote afstand van het vasteland (> 200 m), met een permanent waterhoudende geul van minimaal 1,5 m diep. Op de huidige locatie tegen de oostdam van de haven van Zeebrugge en gegeven de oppervlakte van 22 ha zoals vooropgesteld bij de aanduiding van de SBZ-V 'Kustbroedvogels te Zeebrugge-Heist' is een dergelijk eiland niet mogelijk. Maar wanneer zich ooit een herlocatie aandient zou de aanleg van een eiland de belangrijkste randvoorwaarde moeten zijn voor een succesvolle instandhouding van de sternpopulatie. Op de huidige locatie behoort een kleiner eiland op minimum 50 m, bij voorkeur >100 m, van de strekdam gelegen allicht wel tot de mogelijkheden. Daarbij zou één zijde van het eiland kunnen worden afgeboord met beton zodat een permanente geul wordt gevormd terwijl de zijde palend aan de havengeul als strandzone wordt ingericht (broedgebied dwergsternen). Er zou onderzocht moeten worden of de getijstrooming rondom het eiland sterk genoeg zou zijn om de geul te behoeden voor al te snelle verzanding. Zoniet moet rekening worden gehouden met het zandvrij maken van de geul telkens voor aanvang van het broedseizoen. Voor visdief (maar niet voor dwergstern en grote stern) kan bovendien gedacht worden aan het aanbieden van drijvende pontons zoals die bijvoorbeeld ook in de haven van Rotterdam worden gebruikt. Het drijvende eiland in Rotterdam is 20 m x 40 m groot en biedt broedgelegenheid aan enkele honderden paartjes visdieven. Pontons hebben als voordeel dat ze 1) gemakkelijk verplaatsbaar zijn indien dit

om welke reden dan ook nodig is en 2) zeer onderhoudsarm zijn (op het drijvend eiland te Rotterdam was op 8 jaar tijd nauwelijks onderhoud nodig).

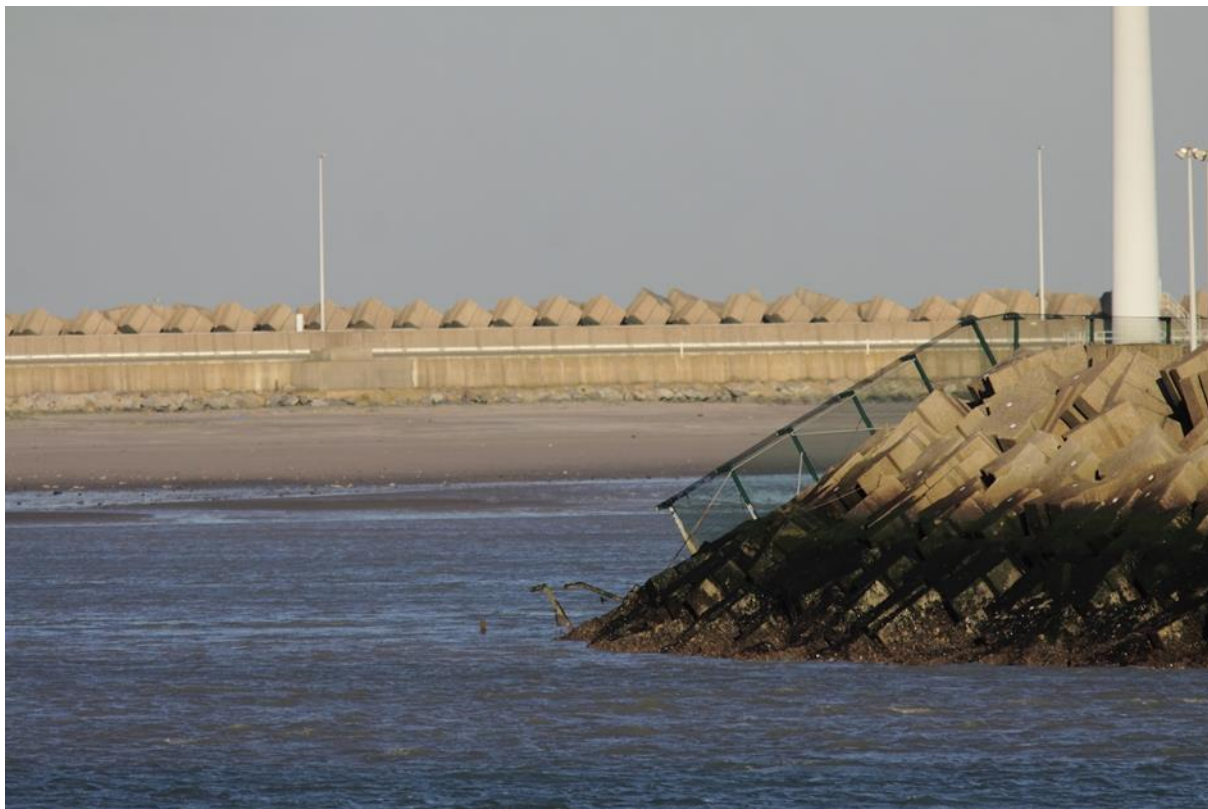
Figuur 5. Deze foto toont de toestand van het hek aan de LNG-dam in december 2012.

“De 2 meter hoge afsluiting die in 2009 rond het Sternenschiereiland is geplaatst tegen de vossen bleek bij aanvang het broedseizoen op de twee plaatsen waar die in het water gaat (in de buurt van de toegangspoort en langs de LNG-dam) aan de onderkant volledig stukgeslagen te zijn door de kracht van het water (zie Figuur 5). Blijkbaar heeft de vos deze doorgang gevonden want reeds voor aanvang van het broedseizoen werden vossen sporen aangetroffen op het Sternenschiereiland. Tijdens het broedseizoen werden vrijwel dagelijks verse sporen gevonden ter hoogte van de slibrijke zone langs de baai. Met laag water doorkruiste de vos het water om naar het Sternenschiereiland te gaan. Ondanks herhaaldelijke zoektochten werd geen vossenburcht gevonden op het Sternenschiereiland, wat niet uitsluit dat er toch een burcht aanwezig was. Wel werd in juni een vossenburcht aangetroffen op de oostelijke strekdam ter hoogte van de bewakingspost van Fluxys. Rond en in de burcht lagen meerdere resten van adulte stern en wat duidelijk maakte dat deze vos(sen) het Sternenschiereiland frequenteerde(n).

Om de duurzaamheid van de sternpopulatie op middellange termijn te verzekeren wordt tijdens de winter 2012/2013 het hek volledig hersteld door MOW-AMT. Ook de toegangspoort wordt hersteld zodat die weer automatisch open en dicht gaat. Daarna wordt een tweede schrikdraad geplaatst op de rand van de weg en het schiereiland. Voor een echt predatorvrije omgeving zou op termijn een alternatieve broedlocatie moeten worden gezocht in de vorm van een echt eiland. Eventueel kan gedacht worden aan drijvende vloten of pontons zoals die ook in de havens van Antwerpen en Rotterdam worden gebruikt.”
