Vijzels

Vis(on)veiligheid van de Archimedes vijzel

Waterkracht zonder effectief werkende visgeleidingssystemen of visvriendelijke turbines vormt een ernstige bedreiging voor migrerende riviervissen. In 2018 is uitvoerig onderzoek gedaan naar de werking van vijzelpompen en vijzelturbines en de effecten ervan op de visstand in het Belgische Albertkanaal.

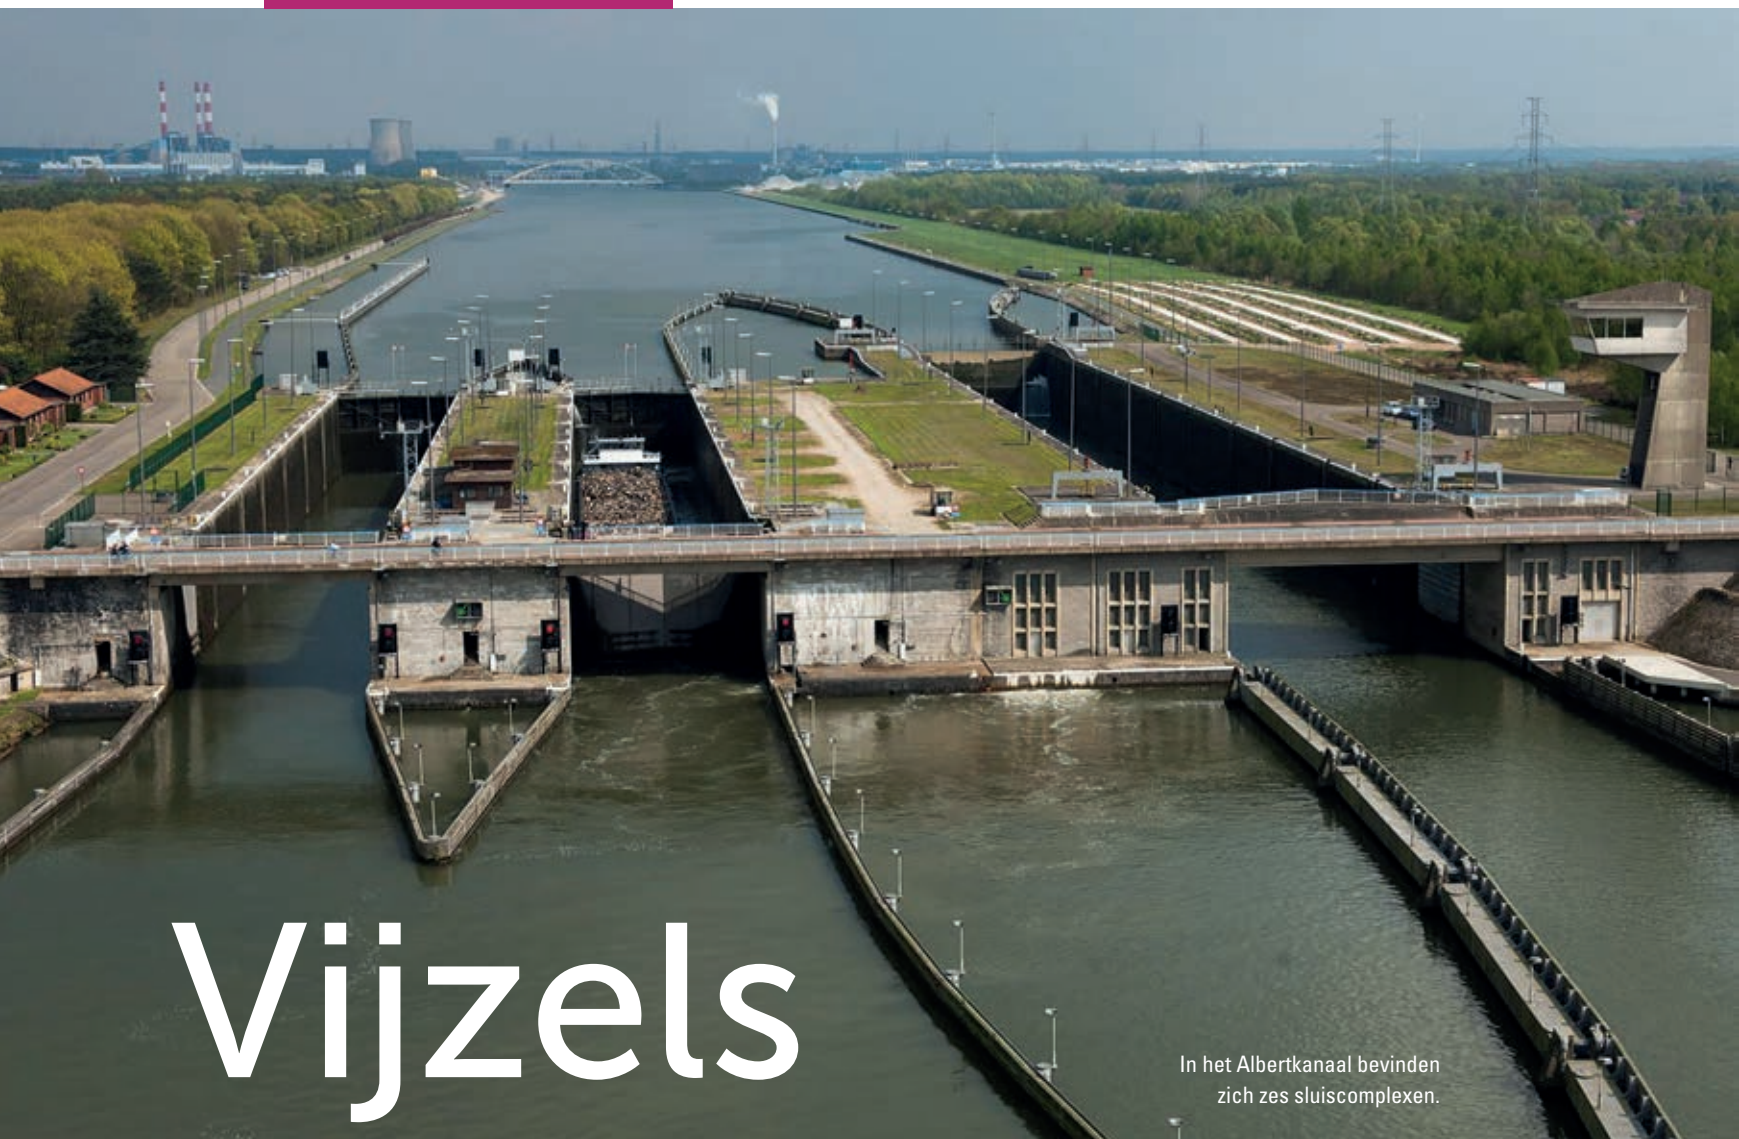
In het Albertkanaal bevinden zich zes sluiscomplexen.

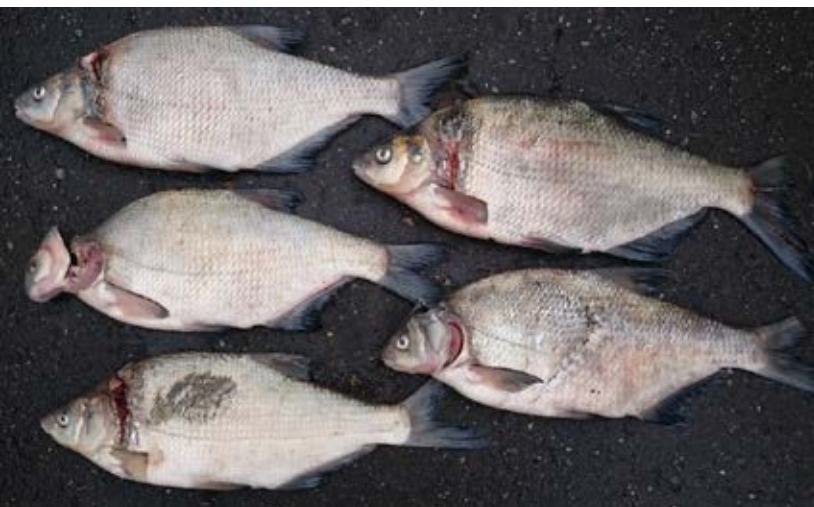
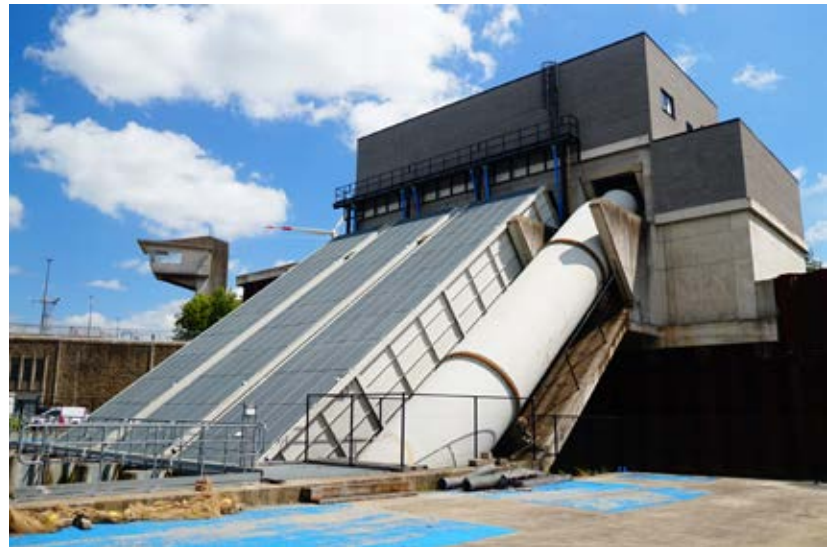
Opvallend was dat een aantal brasems die de vijzel waren gepasseerd een snijwond achter de kop hadden.

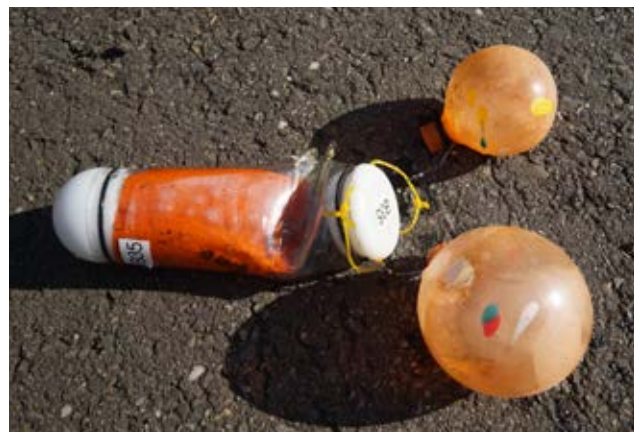
Deze foto van de sensor is genomen vlak na passage door de vijzel. Van alle geteste sensoren waren er een of twee dusdanig zwaar beschadigd.

De verliezen aan blankvoorn en paling bij turbineren liggen bij gedwongen doorvoer in de orde grootte van de pompinstallaties (17 procent voor aal en 34 procent voor blankvoorn). Het verlies aan brasem was echter veel hoger dan in de pompmodus. Bij turbineren werd zelfs een verlies (dood of zwaar gewond) van 55 procent vastgesteld. Sommige van de sensoren (gemaakt van het hardste type plastic dat vandaag beschikbaar is) waren zichtbaar sterk beschadigd en ingedeukt na turbineren. Omdat tijdens het turbineren

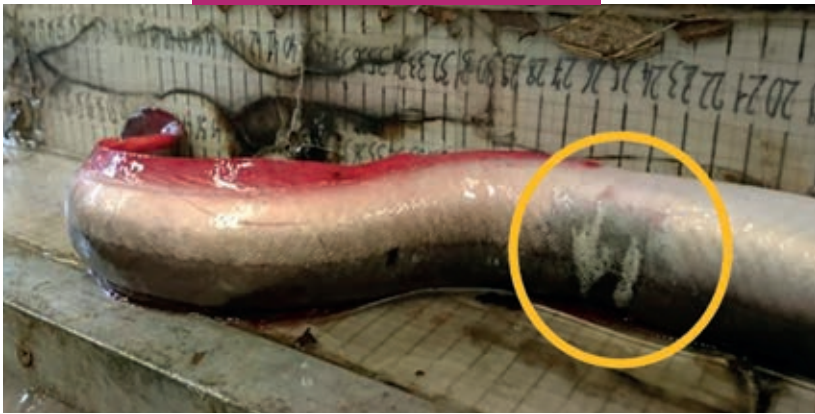
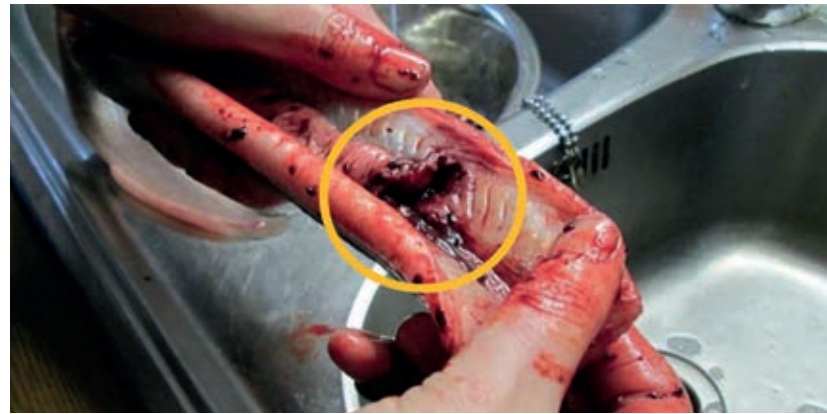
Deze paling heeft vinschade (bloeddoorlopen buikvin) en een kneuzing. De kneuzing blijkt ernstiger te zijn dan eerst gedacht, want een inwendige inspectie toonde een stevige beschadiging van de spier. Een heftige inwendige bloeding kan tot uitgestelde sterfte lijden. Mogelijk zijn ook ruggewervels ontzet of gebroken.

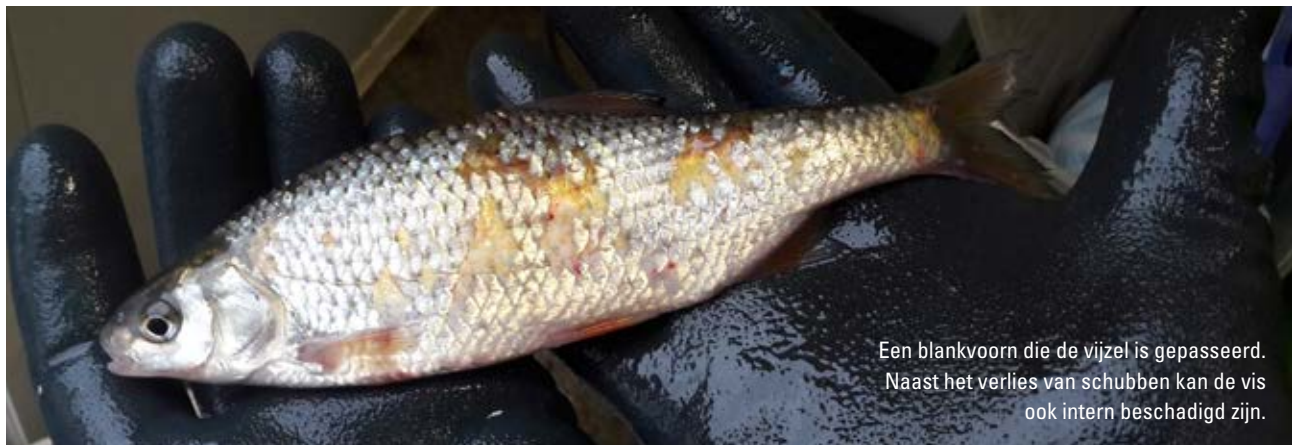
Een blankvoorn die de vijzel is gepasseerd. Naast het verlies van schubben kan de vis ook intern beschadigd zijn.

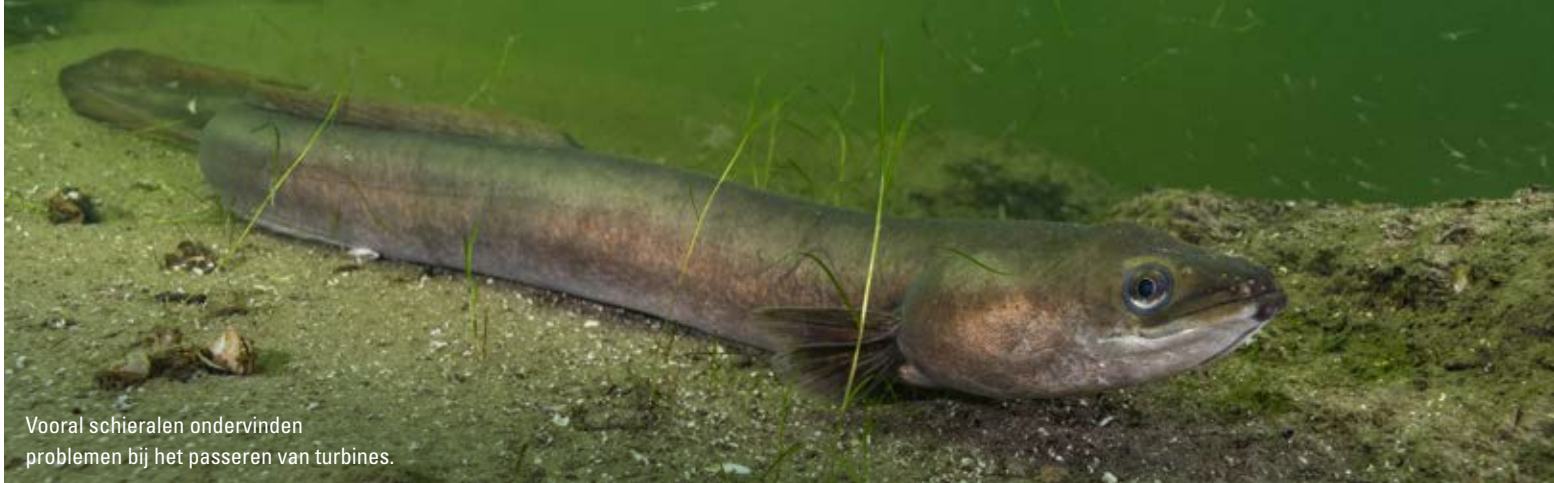
Vooral schieralen ondervinden problemen bij het passeren van turbines.
