Duurzaam beheer van schorrand en slikken langsheen de Zeeschelde

Een klimaatadaptief beheer na erosie van de Schelde oevers

Gunther Van Ryckegem, Joost Vanoverbeke, Ruben Elsen & Alexander Van Braeckel

Rapporten van het Instituut voor Natuur- en Bosonderzoek 2021 (6)

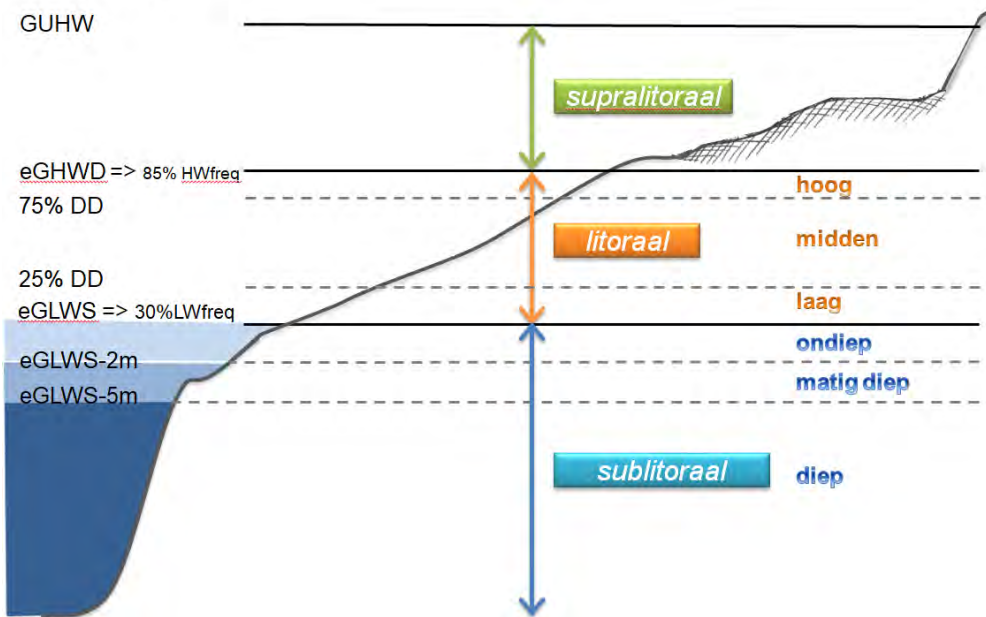
Figuur 1-1. Schematische weergave van de opbouw van een dwarssectie van een oever met de fysiotopepgrenzen afgebakend op basis van de hoogteligging in het getijdenvenster. GUWH = meerjarig gemiddelde van de 4 hoogste hoogwaters per jaar; eGHWD = ecologische gemiddelde hoog water is het 85^{ste} percentiel van alle hoogwaters in een 4 jarige periode berekend; DD = droogvalduur – percentiel overeenkomstig met een hoogte die het slikhabitat droog was; eGLWS = 30^{ste} percentiel van alle laagwaters in een 4 jarige periode berekend (Van Braeckel et al., 2012).

De getijdenwerking brengt sterke stromingen op gang, die op ingewikkelde wijze de geomorfologie van het estuarium bepalen. In deze rapportage gebruiken we de terminologie van het ecotopenstelsel beschreven in Van Braeckel et al. (2012) en geïllustreerd in Figuur 1-1 en Figuur 1-2. De drie essentiële habitatzones in een estuarium benoemen we als sublitoraal, litoraal en supralitoraal. Sublitoraal, of permanent onder water, ontstaan er stroomaf Lillo *geulen* in typische patronen van eb- en vloedscharen met daartussen *ondiepten*, stroomop is het morfologisch meer een tidale riviersysteem met een meanderende hoofdgeul en pointbars van zandige binnenbochten ('slikplaten'), slibrijke buitenbochten en rechte delen. Litoraal, bij eb droogvallend, vormen zich langs de oevers de onbegroeide *slikhabitats* (tussen de laag- en hoogwaterlijn) en supralitoraal de *schorren* (tussen de hoogwater- en de springvloedlijn) die met hogere planten zijn begroeid. De onderlinge samenhang van de verschillende habitattypen, met geleidelijke overgangen ertussen, bepaalt voor talrijke soorten de levensmogelijkheden omdat ze voor verschillende levensstadia of functies gebruik maken van andere habitats.

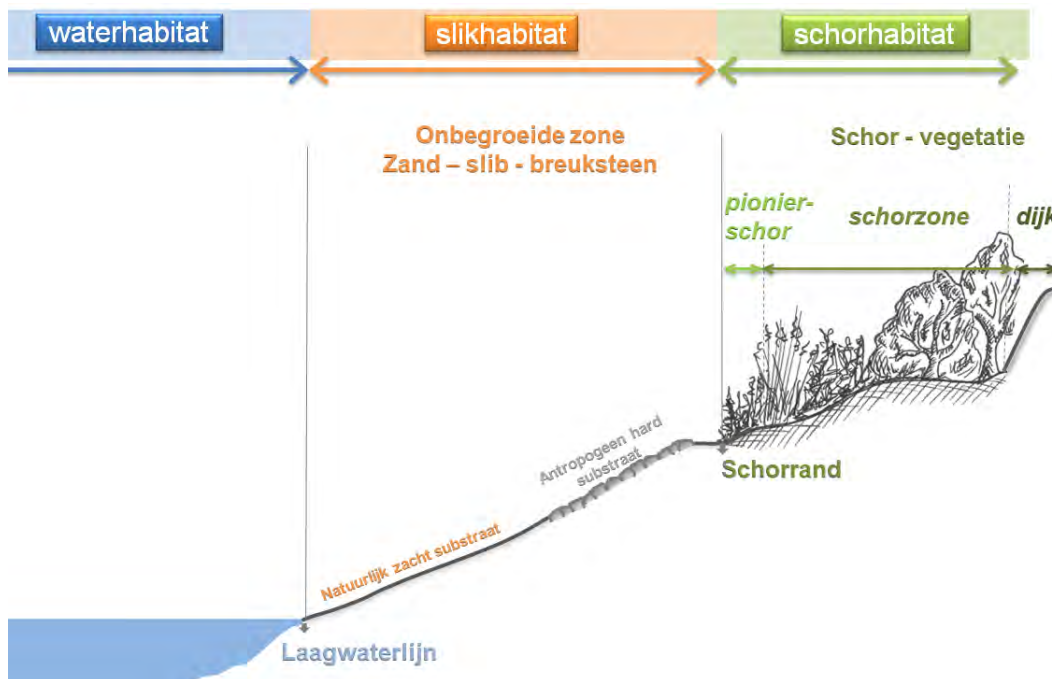
Figuur 1-2. Schematische weergave van de (geomorfologische) habitatbenoeming (Van Braeckel et al., 2012).

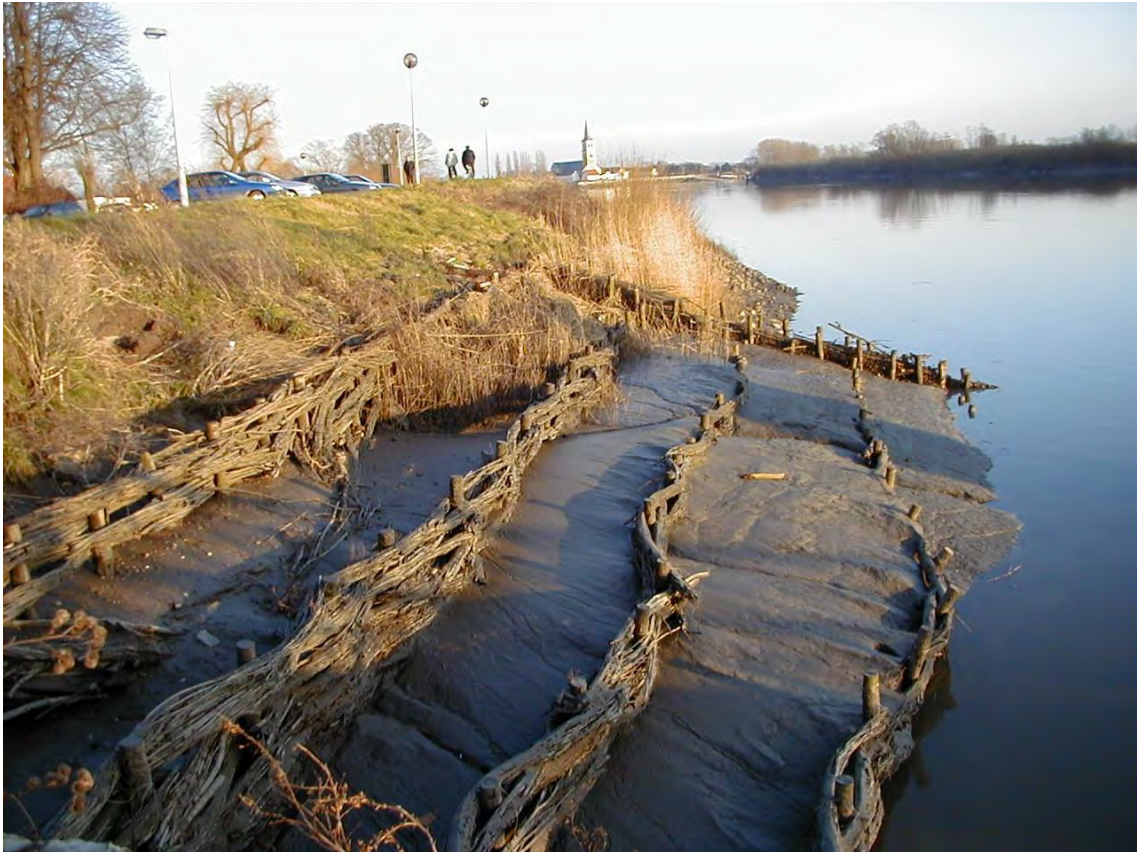
Figuur 1-8. Foto van schorrandverdediging met palenrijen en wilgenvlechtwerk Mariekerke (2001).

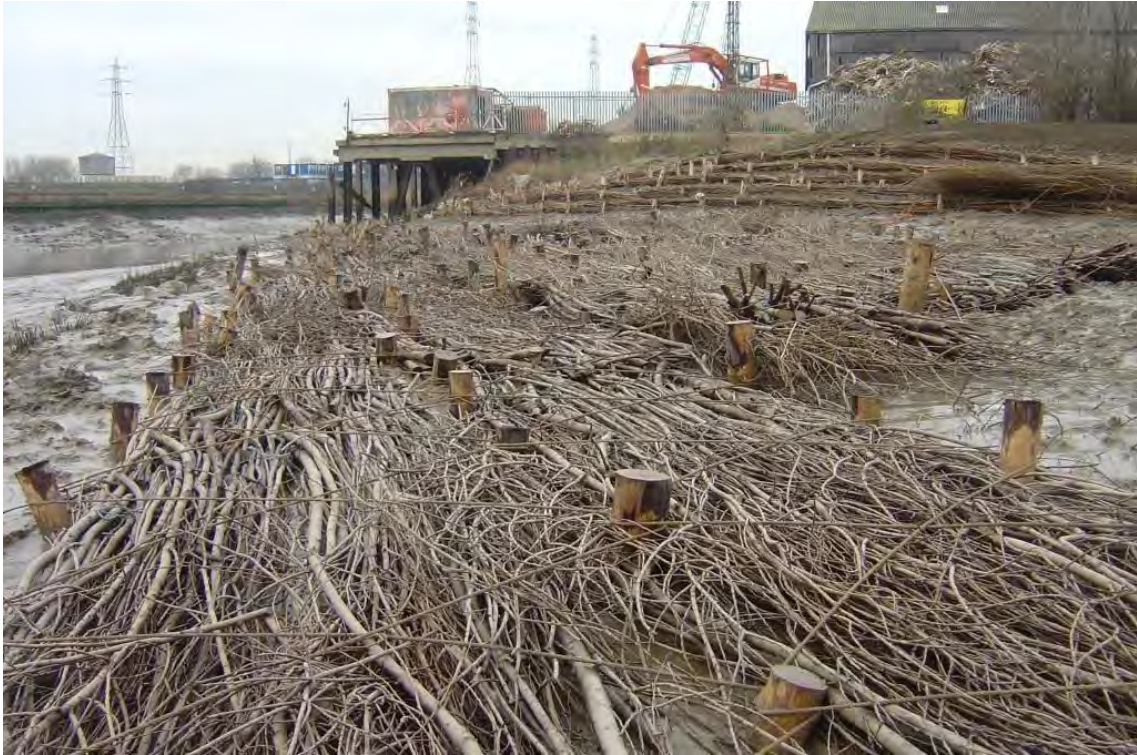
INTERMEZZO: Levende oeververdediging – riet- en wilgenmatrassen

Heibaum & Pleischer (2015) bespreken nog enkele andere natuurtechnische uitvoeringsalternatieven. Het plaatsen van rietmatten en wilgenmatrassen zijn twee alternatieven waar goede resultaten mee bekomen werden mits de structuren goed bevestigd werden. Dergelijke natuurtechnische alternatieven verhinderen een natuurlijke successie van slikopbouw naar schor met de verschillende vegetatietypes die zich achtereenvolgens vestigen op de oevers. In deze optiek zijn ze minder te verkiezen dan de natuurtechnische varianten die trachten de helling te beïnvloeden en een natuurlijke successie beogen op de oever. Anderzijds kunnen het wel groene inrichtingsvarianten zijn op (zeer) smalle oeverstroken waar terrasbouw niet mogelijk is. De wilgenmatrassen (met levende takken – zie foto ©salixrw.com) zorgen voor fixatie en snelle verbossing van de rivieroever.

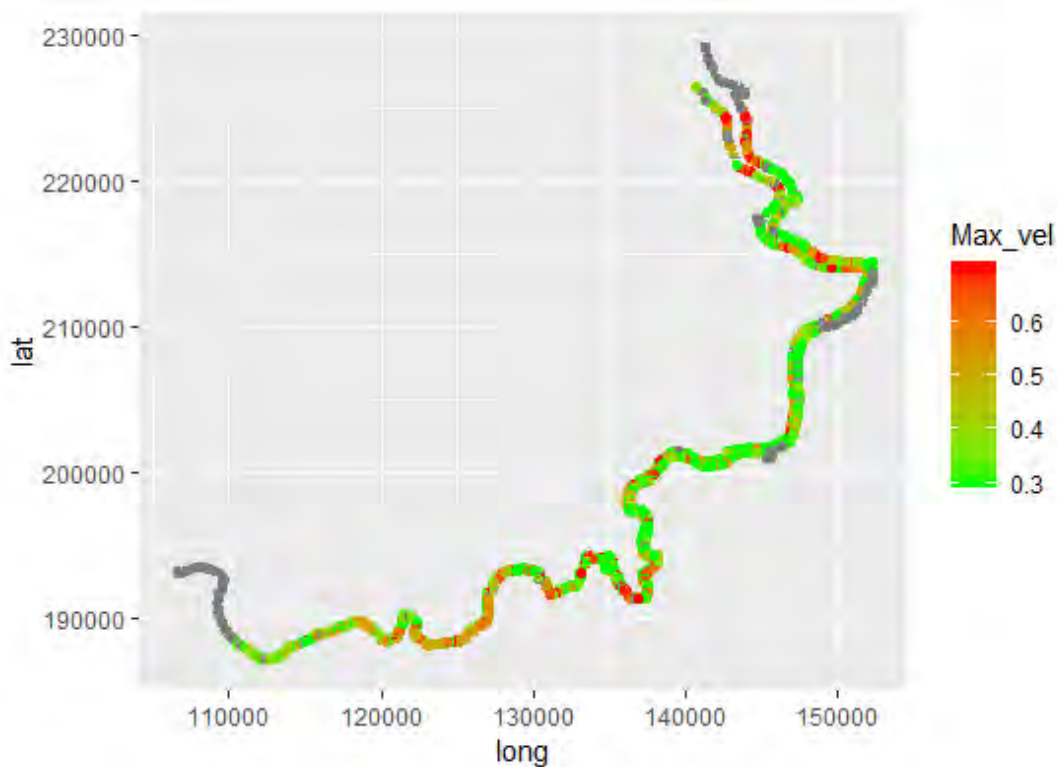
Figuur 1-11. Maximum stroomsnelheid bij vloed (m/s) aan schorrand (gebaseerd op data WL, Smolders et al., 2016). Grijs zijn ontbrekende data.

De gebruikte stroomsnelheidsdata aan de schorrand zijn de maximale stroomsnelheden bij vloed (run 4QNQE ACT2013) gemodelleerd aan de schorrand (SCALDIS 3D, Smolders et al., 2016). (Figuur 1-11).

In de Zeeschelde zijn er relatief grote verschillen in maximale stroomsnelheden op de slik-schorgrens. Hogere stroomsnelheden zijn te zien in de stroomafwaartse zone van binnenbochten en de stroomopwaartse kant van buitenbochten, zones in het estuarium waar trechtersvormige insnoering van het estuarium relatief groter is en waar antropogene structuren de rivier insnoeren (b.v. harde punten of kades uitstekend in de rivier zijn onderhevig aan hogere stroomsnelheden). De hoogste stroomsnelheden worden opgemeten in de Beneden-Zeeschelde van de Belgisch-Nederlandse grens tot Antwerpen en tussen Baasrode en Wichelen. De verschillen tussen linker- en rechteroever zijn groter naarmate de Zeeschelde breder is, de riviersectie meer meandert en de vaargeul meer excentrisch ligt in het dwarsprofiel van de riviersectie.

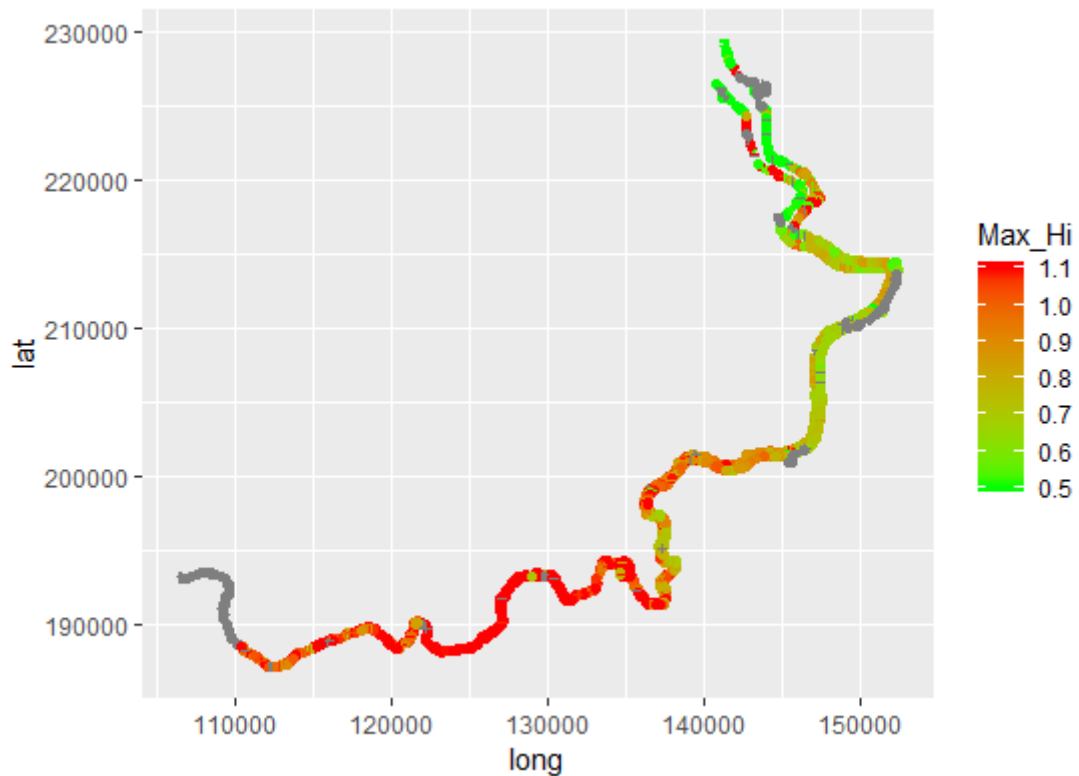
Figuur 1-13. Kaart van maximale golfhoogte op linker- en rechteroever van de Zeeschelde. Grijs staat voor ontbrekende waarden. Op dit punt kon geen berekening van de golfhoogte gebeuren (bv. geen scheepvaart tussen Gentbrugge en Melle, geen schorrand ter hoogte van kaaien of andere ontbrekende parameters).

Voor een type schip klasse I & IV werd de maximale golfhoogte bepaald op de rand van de vaarweg varende aan de limietsnelheid. Een uitgebreide beschrijving van de methodiek en resultaten van de berekende golfhoogtes zijn te vinden in bijlage 1 pg. 61. De eindresultaten worden getoond in Figuur 1-12 en Figuur 1-13.

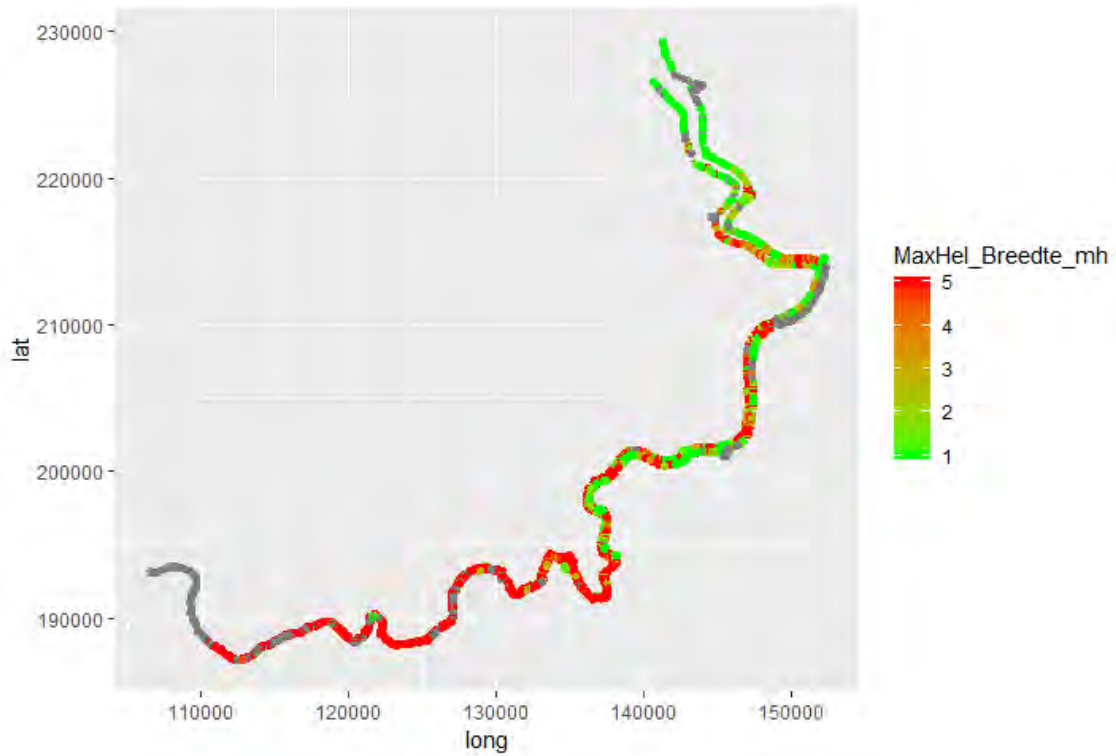
Figuur 1-16. Voor elk dwarsprofiel de verhouding van de maximale helling over de breedte van het middelhoog slik. Hoge waarden wijzen op steile en/of smalle zones. Grijs staat voor ontbrekende waarden.

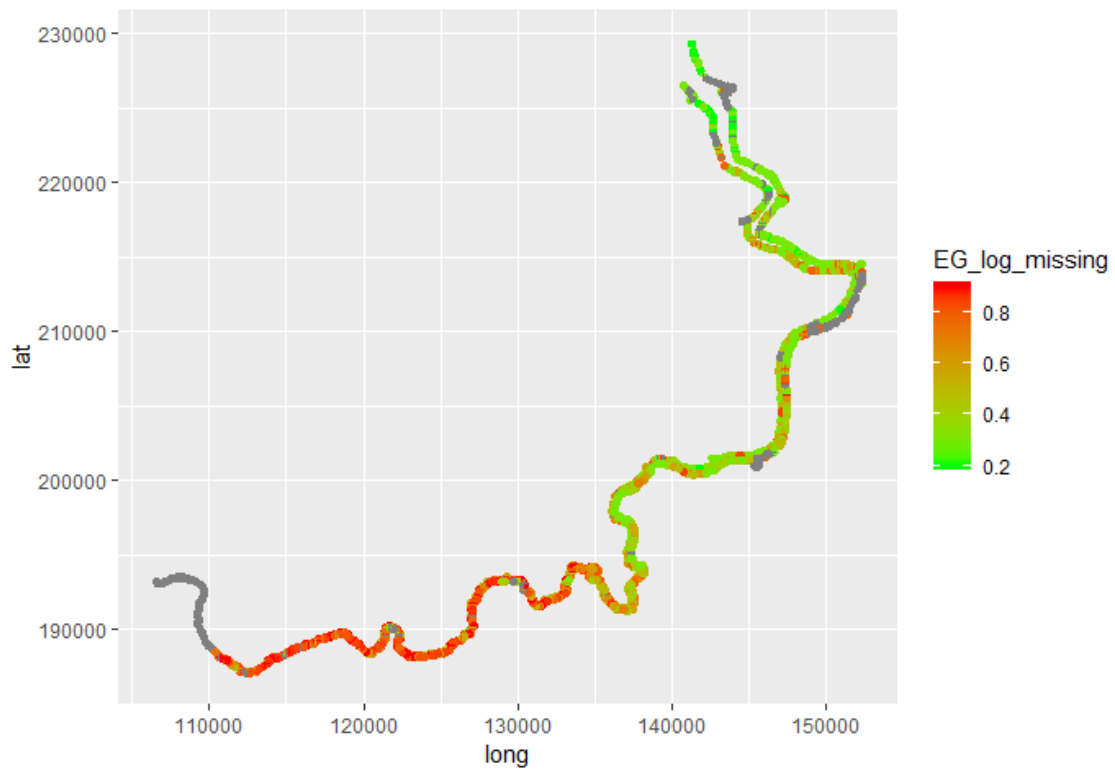
Figuur 1-18. Erosiegevoeligheid (EG) index voor de Zeeschelde. Grijs staat voor ontbrekende waarden.

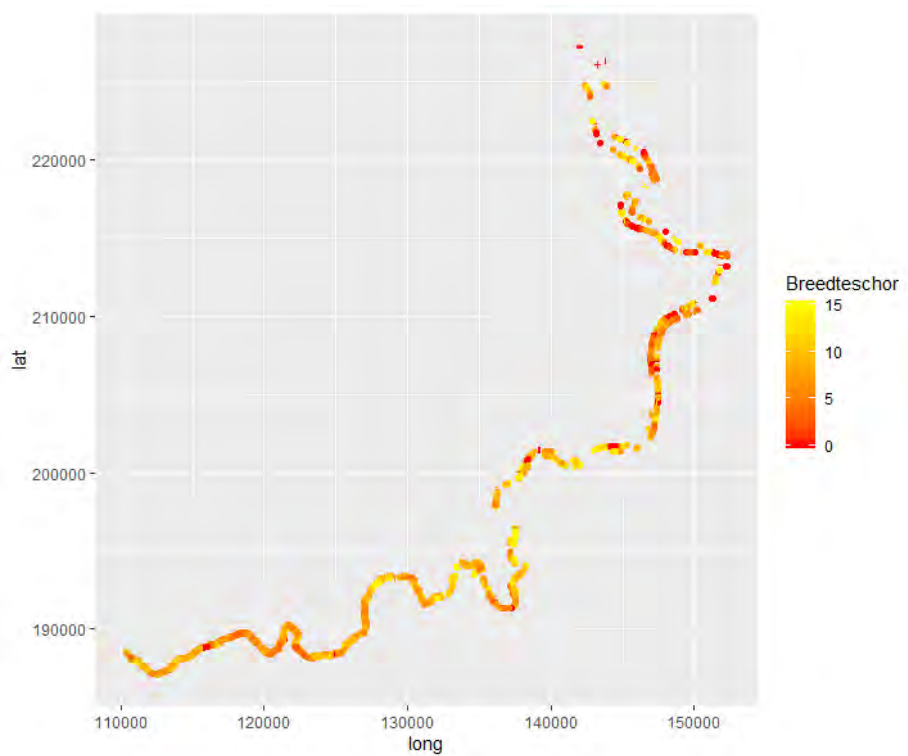
Figuur 1-23. Kritische schorbreedte. Oeversegmenten met een breedte smaller dan 15 m (boven); oeversegmenten breder dan 15 m (onder).

15 m is op basis van bovenstaande gedachtegang gehanteerd als minimaal criterium van de schorbreedte voor de garantie van de veiligheid. Schorren breder dan 15 m worden in het oeverbeheerplan beschouwd als voldoende brede beschermbuffer voor de dijk over een periode van minimaal 6 jaar. In Figuur 1-23 worden de schorren getoond die ofwel smaller zijn dan 15m (boven) of breder (onder).

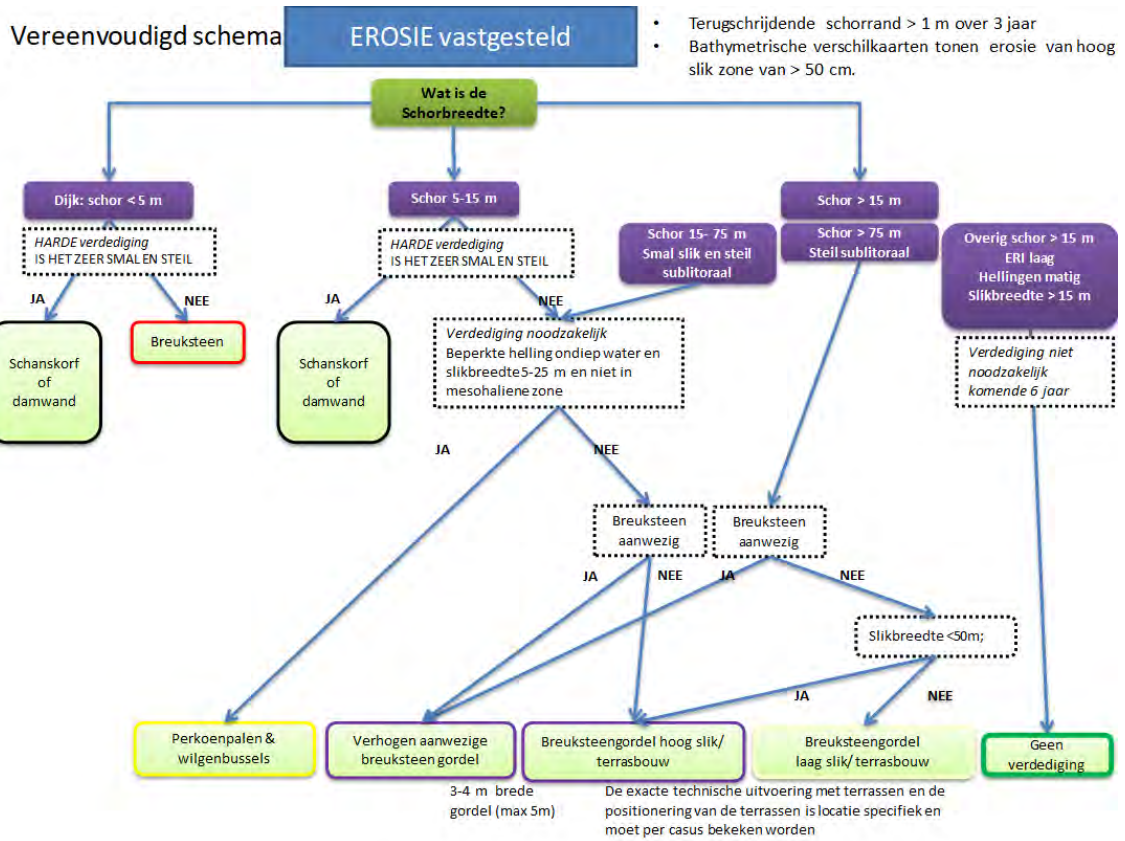
Figuur 3-2. Vereenvoudigd stroomschema (beslisboom) ter bepaling van het type oeververdediging. OS = ondiep sublitoraal; MH = middelhoog slik; LS = laag slik. Helling = maximale helling van ecotoop. Slikbreedte = totale slikbreedte.

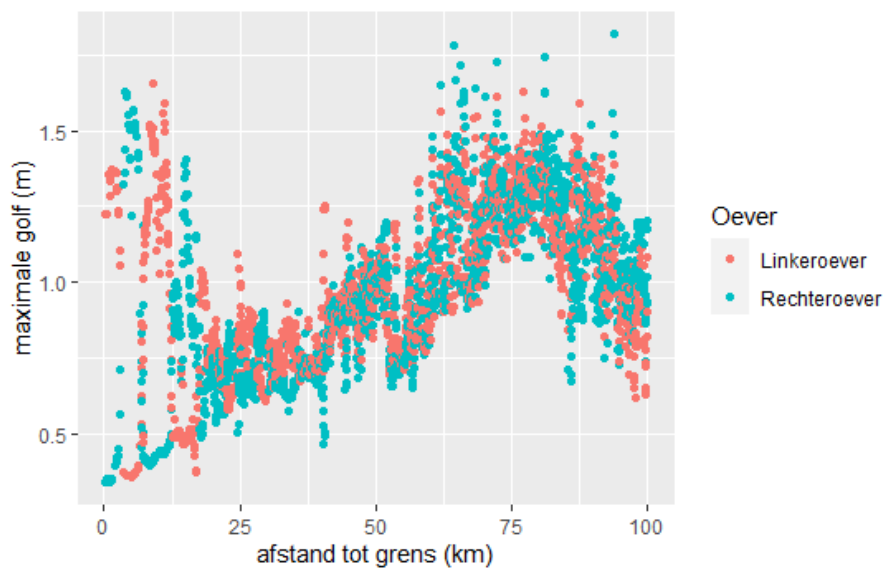
Figuur 6-6: Maximale golf langsheen linker- en recheroever van de rivier. Maximum berekend over primaire en secundaire golf, waterstand, scheepstype (type I en type IV), geladen of ongeladen, en type vaart (motorvaart en duwvaart).
