Advies over een bosaanplant op een afgedekte stortplaats in Zonnebeke

Adviesnummer:	<u>INBO.A.4611</u>
Auteurs:	Arthur De Haeck, Lieve Vriens & Suzanna Lettens
Contact:	Lieve Vriens (lieve.vriens@inbo.be)
Kenmerk aanvraag:	e-mail van 9 maart 2023
Geadresseerden:	Natuurpunt Westland T.a.v. Olivier Dochy Wolvestraat 17 8980 Zonnebeke olivier.dochy@outlook.com

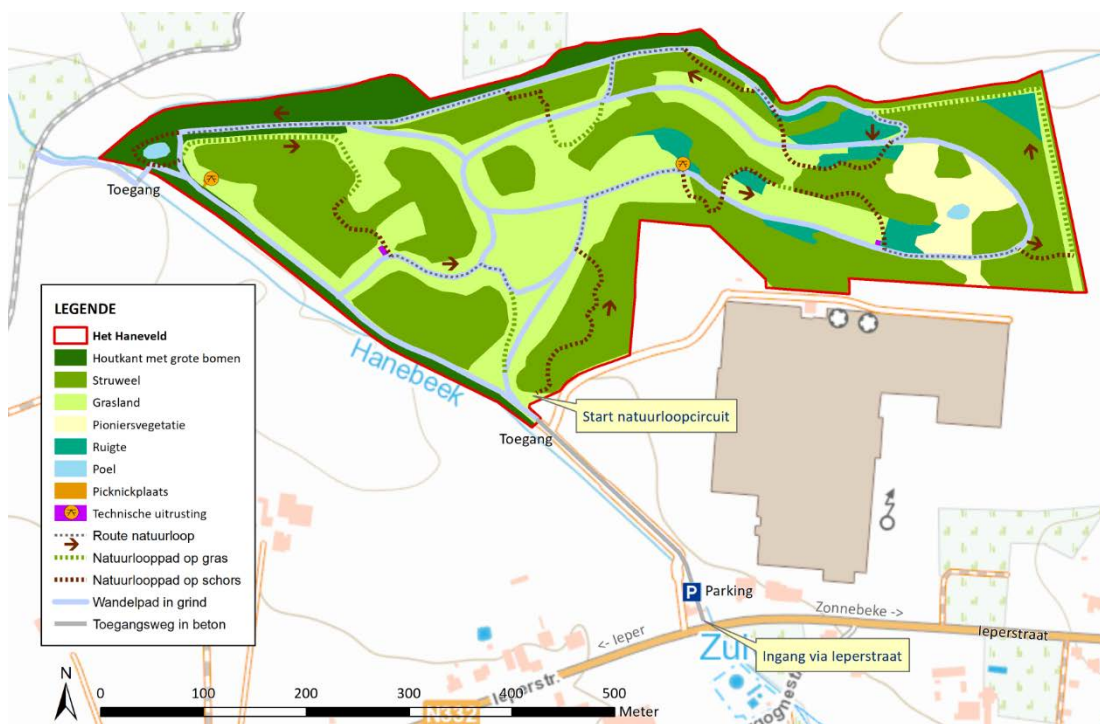
Figuur 1: Grondplan van het Haneveld en ligging t.o.v. Ieper en Zonnebeke

Voor de aanleg van het natuurgebied werd het stortmateriaal afgedekt. De westelijke helft van de stortplaats kreeg een afdekking van 0,5 m klei met bovenop een bewortelingslaag van minstens 1 m teelaarde. De oostelijke helft werd afgedekt met 0,5 m klei, met daar bovenop aaneengelaste kunststof folieplaten van 2,5 mm dikte en een bewortelingslaag van minstens 1,3 m voedselarme en humusloze bodem.

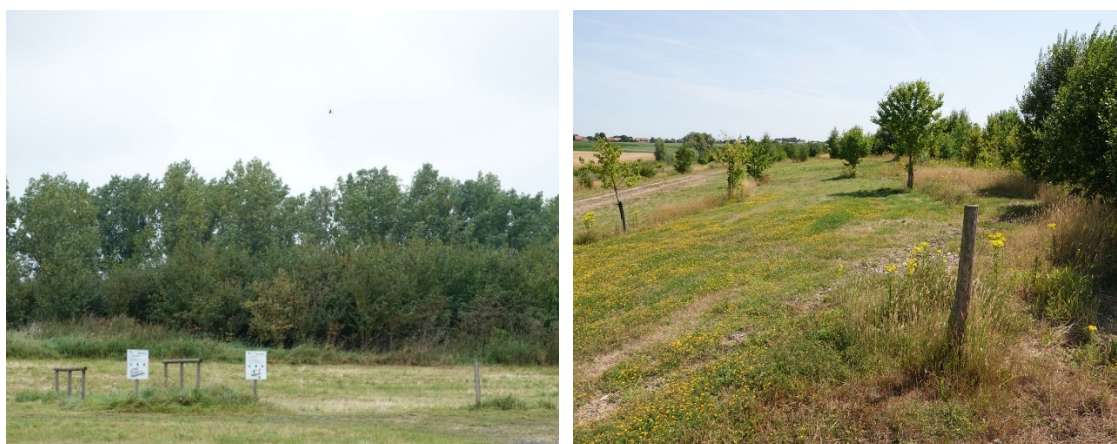
Onderstaande foto's geven een idee van de vegetatie en de grootte van de bomen na negen jaar.

Foto 1: Zicht op westelijk deel (de populieren op de achtergrond staan buiten het gebied.) Foto 2: Zicht op het oostelijke deel

In de westelijke helft groeit alles zeer goed. In de oostelijke helft gaat het merkkelijk trager omwille van de voedselarme omstandigheden. Bomen en struiken zijn blijkbaar op de beide delen goed geworteld. Het is ongewenst dat boomwortels tot op het stortmateriaal kunnen doordringen of openingen kunnen creëren waardoor neerslag kan insijpelen.
